# INFORME SOBRE EL IMPACTO DEL INCENDIO FORESTAL DE SONEJA-AZUÉBAR, 2021

**Destinatario:** *Conselleria d'Agricultura, Desenvolupament Rural, Emergència Climàtica i Transició Ecològica. D.G. Prevenció de incendios*

**Redactado por:** Alloza J.A., Santana V., Vallejo V.R.

**20 de septiembre de 2021**

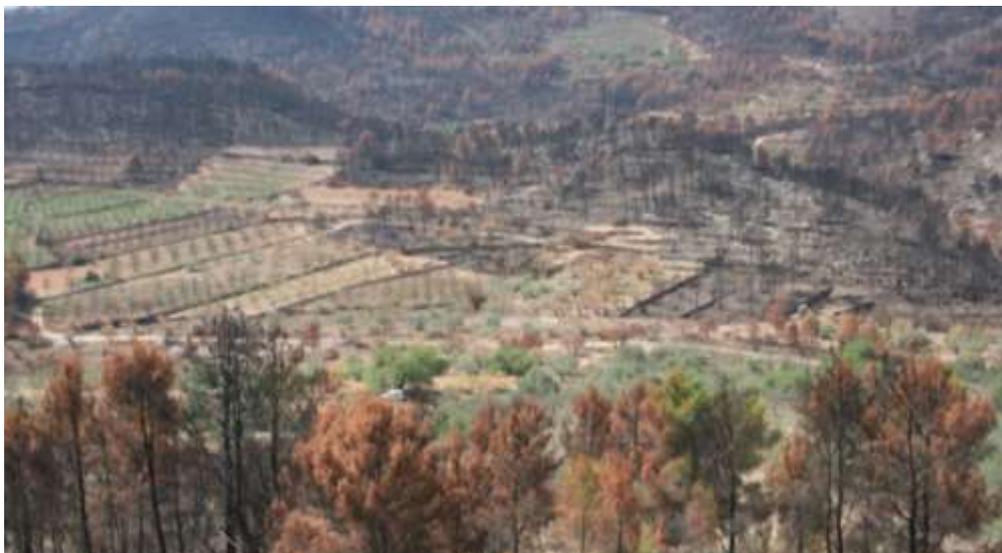
Figura 4. Afección a campos de cultivos situados en la zona central del incendio.

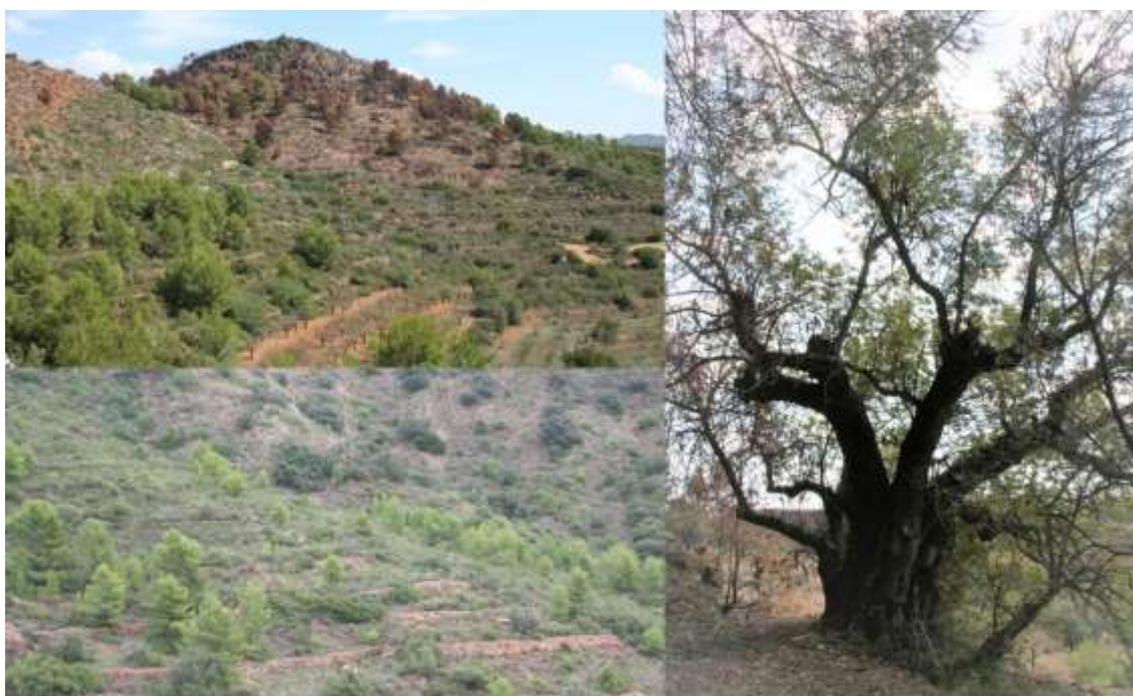
Figura 6. Detalles de la vegetación en la zona quemada. Superior izquierda: ladera donde se alterna el pinar (colonizando bancales) con zonas de matorral (suelos más superficiales y mayor pendiente) y campos de cultivo en diferente estado de abandono. Inferior: vegetación representativa de la zona noreste, donde hay mayor presencia de frondosas arbóreas (carrasca y alcornoque). Derecha: ejemplar de algarrobo parcialmente afectado por el fuego.

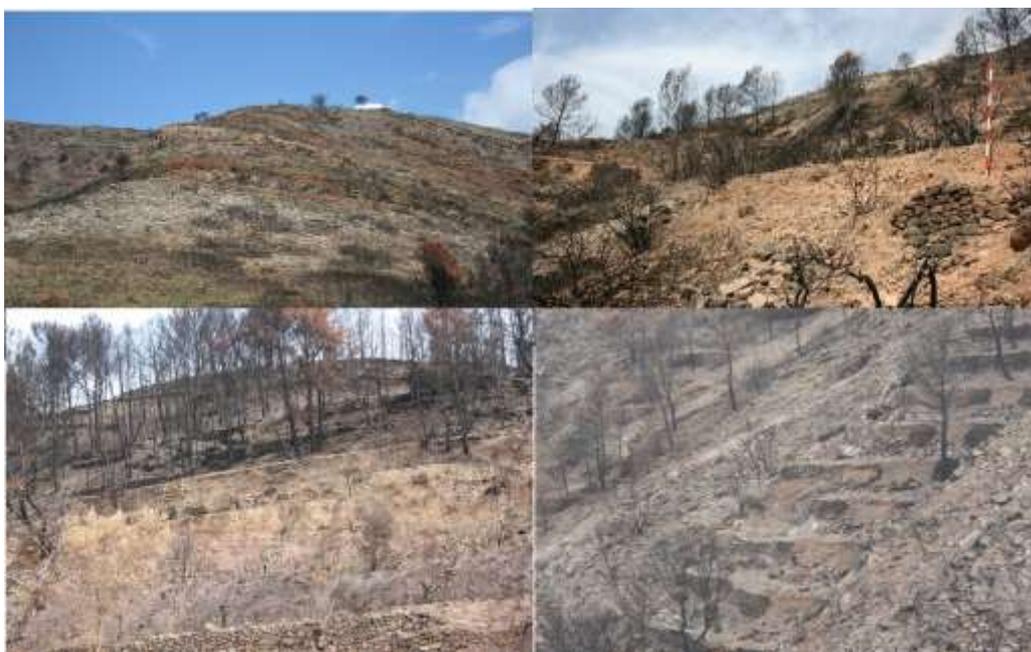
En las cumbres y zonas de mayor pendiente dominan los afloramientos calizos con suelos muy superficiales. En general, predominan los suelos desarrollados sobre coluvios calizo-margosos que han sido objeto de aterrazamientos para el cultivo. Estos suelos son carbonatados, profundos (en las situaciones más llanas o estables) y con poca pedregosidad y con un riesgo de erosión muy relacionado con el estado de conservación de los bancales (Figura 13).

Figura 13. Superior izquierda: detalle de ladera sin abancalamientos por la presencia generalizada de afloramientos rocosos. Superior derecha: coluvios margo-calizos que dan lugar a suelos profundos, pero con riesgo de erosión por la degradación de los bancales. Inferior izquierda: ladera con predominio de sustratos deleznales (margas y arcillas) con síntomas de erosión previos al incendio. Inferior derecha: ladera con los muros de los bancales muy degradados.

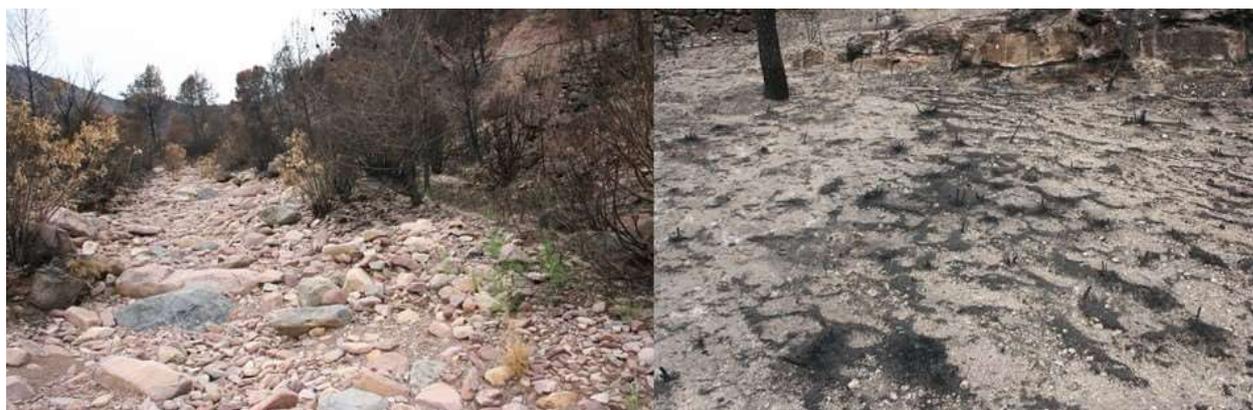
Estas precipitaciones han originado un lavado y redistribución de cenizas y nutrientes a corta distancia, pero no han originado procesos erosivos graves (Figura 15).

Figura 15. Izquierda: detalle de la Rambla de Almedijar, en la que no se aprecian arrastres o deposiciones recientes. Derecha: lavado y redistribución de cenizas a corta distancia.

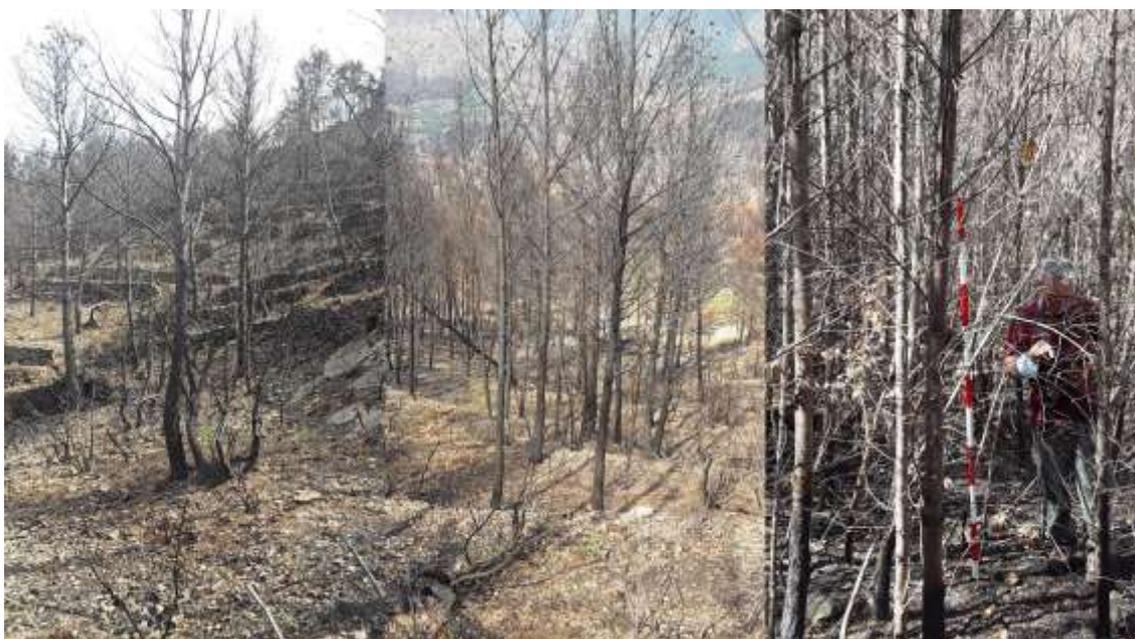
Figura 16. Imágenes de la unidad de "Pinar maduro de carrasco". Izquierda y Centro: pinares colonizados sobre cultivos abandonados. Izquierda: pinar de alta densidad quemado en las laderas que desaguan al *Barranco de la Boguera*.

Cabe reseñar que en la ladera de orientación norte que desagua al *Barranco de la Boguera* se observa un pinar de alta densidad que ocupa, aproximadamente, entre 10-20 hectáreas. Este pinar probablemente tiene su origen a partir de la regeneración de un incendio previo ocurrido

varias décadas atrás. Sin embargo, este incendio no se encuentra registrado en la cartografía disponible (Figura 8). Esta masa llega a alcanzar densidades superiores a 80.000 individuos/hectárea, con un desarrollo estancado y bajo desarrollo del sotobosque debido a la competencia (Figura 162).

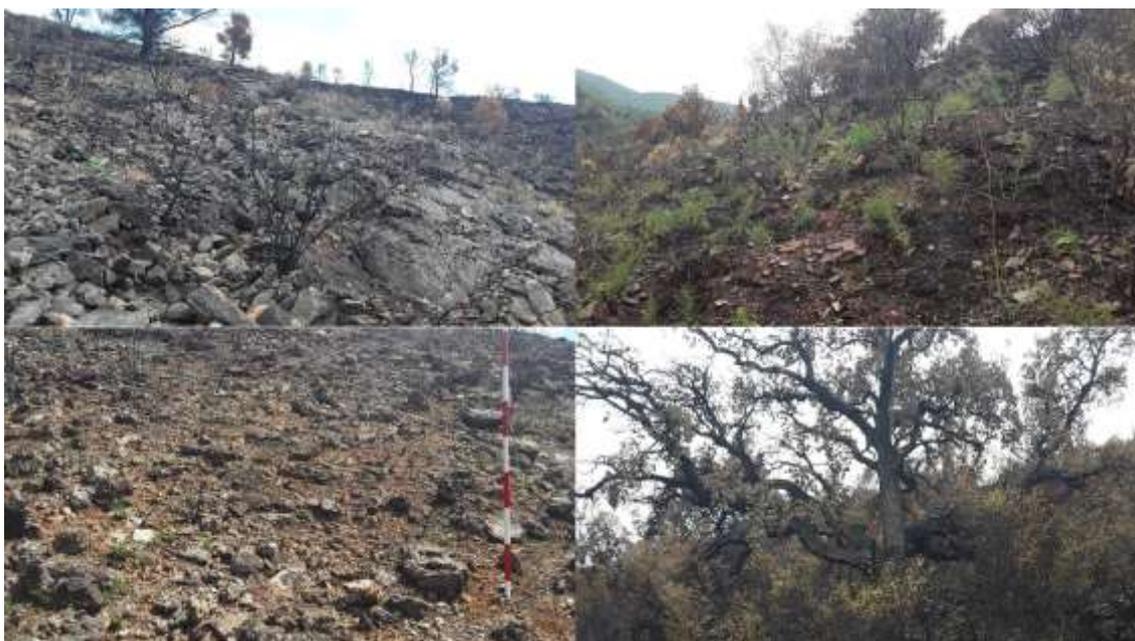
Respecto a las especies de matorral, la especie dominante es el romero, con coberturas alrededor del 20-30%. En este caso, la presencia de especies rebrotadoras es superior a la unidad del pinar, destacando el lentisco (hasta un 25% de cobertura), el aladierno (hasta un 12%) y la esparraguera (hasta un 10%). En el estrato herbáceo dominaba el lastón y el cerrillo, con coberturas máximas de 15% y 12% respectivamente. En esta unidad ambiental la cobertura conjunta de especies rebrotadoras era alta, entre el 30 y el 65% (Figura 17).

Figura 17. Imágenes de la unidad de “Matorral con arbolado disperso”. Arriba a la izquierda, cercanías de “La Hoya Corraliza”. Abajo a la izquierda, alrededores del “Barranco del Puercu”. Arriba a la derecha, laderas que vierten al “Barranco Vidal”, y abajo a la derecha, alcornoque afectado por el incendio en la misma ladera.

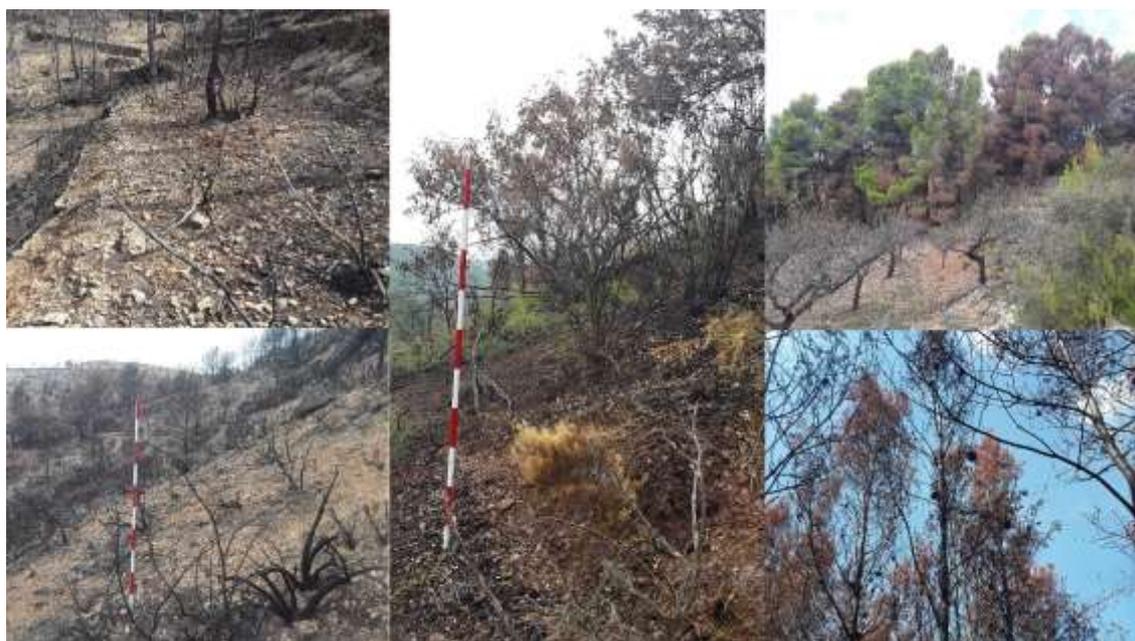
En la unidad de “Pinar maduro de carrasco”, la severidad del estrato arbóreo fue generalmente alta (50% de los puntos observados), mientras que la parte afectada con severidad muy alta fue menor (33%) (Figura 18). También se han observado pequeños rodales o individuos parcialmente afectados, tanto por el interior del incendio como en el perímetro, los cuales podrían constituir un foco de plagas hacia los pinares colindantes.

En la unidad de “Matorral con arbolado disperso” la afección al estrato arbóreo fue mayoritariamente alta (95%) y de forma muy puntual media (5%). En el estrato de matorral, la severidad fue mayoritariamente alta en las dos unidades ambientales estudiadas (40-66%), mientras que severidades muy altas se observaron en el 34-40% de los puntos muestreados. El estrato herbáceo se vio consumido prácticamente en todo el incendio, salvo de forma puntual en la unidad “Matorral con arbolado disperso” (Tabla 5).

Figura 18. Imágenes de detalle sobre la severidad observada en los diferentes estratos de la vegetación. A la izquierda arriba y abajo, matorral quemado con severidad muy alta y consumo total de hojarasca. Centro, matorral afectado por severidad media y hojarasca parcialmente consumida. Arriba a la derecha, pinar afectado por severidad media. Abajo a la derecha, pinar afectado con severidad alta.

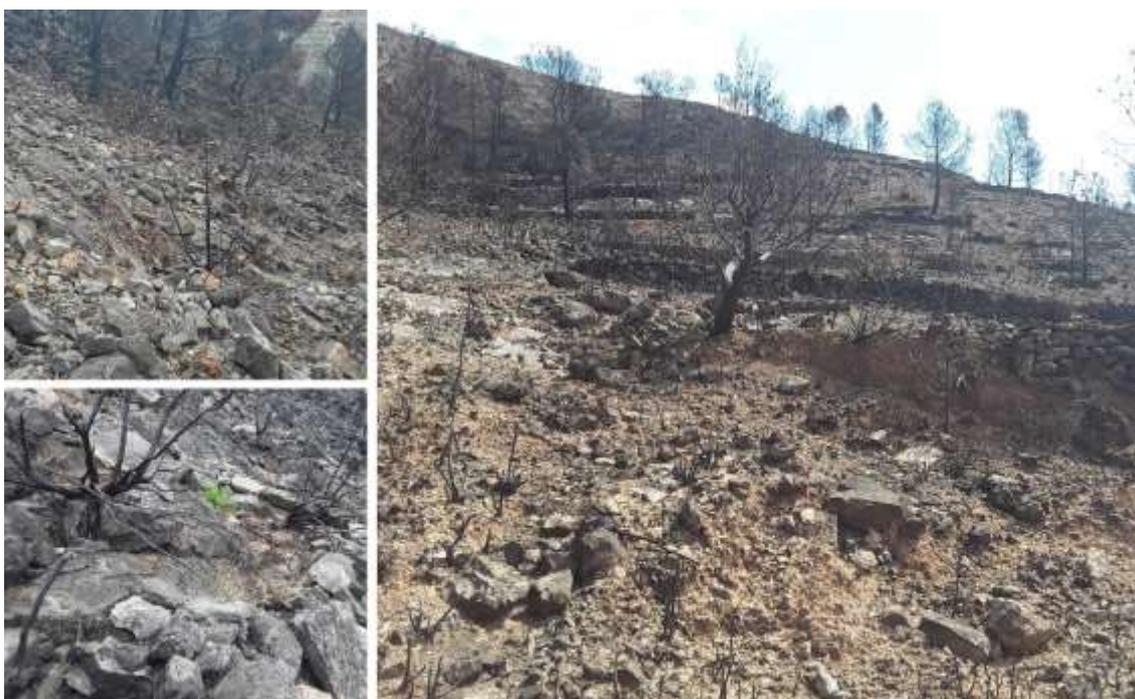
En el caso del “*Pinar maduro de carrasco*”, el riesgo de degradación viene determinado por sus altas pendientes y disponibilidad de suelo. Por el contrario, el riesgo está mitigado por el abancalamiento generalizado de las laderas en las que se desarrolla esta unidad. Sin embargo, el estado de estos bancales es bastante irregular, con desmoronamientos puntuales en algunas laderas, pero generalizados en otras (p.e. laderas del Aljezar). Generalmente estas situaciones de desmoronamiento se producen sobre los sustratos más margosos, lo cual ha favorecido el desarrollo de procesos erosivos previos al incendio y que ahora pueden potenciarse si se producen lluvias muy intensas. Igualmente, estos pinares se desarrollan sobresuelos profundos (>30cm de profundidad) y presentan elevados porcentajes de suelo desnudo sin protección. No obstante, la caída de acículas no consumidas puede suponer cierta protección en algunos rodales (Figura 19).

En el caso de las unidades de “*Matorral con arbolado disperso*”, el riesgo de erosión se considera bajo. A pesar de sus altas pendientes, la menor disponibilidad de suelo (<30 cm de profundidad), así como la menor proporción de suelo desnudo (31-60%), conlleva que en este caso el riesgo sea entre medio y bajo. En esta unidad ambiental el suelo tiene una alta pedregosidad, lo que a su vez confiere una mayor dificultad al arrastre de sedimentos.

Figura 19. Imágenes de detalle del riesgo de erosión. Izquierda arriba y abajo, zonas de “*Matorral con arbolado disperso*” con alta pedregosidad y baja disponibilidad de suelo. Derecha, zonas abancaladas con desmoronamiento de muretes que pueden potenciar los procesos erosivos.

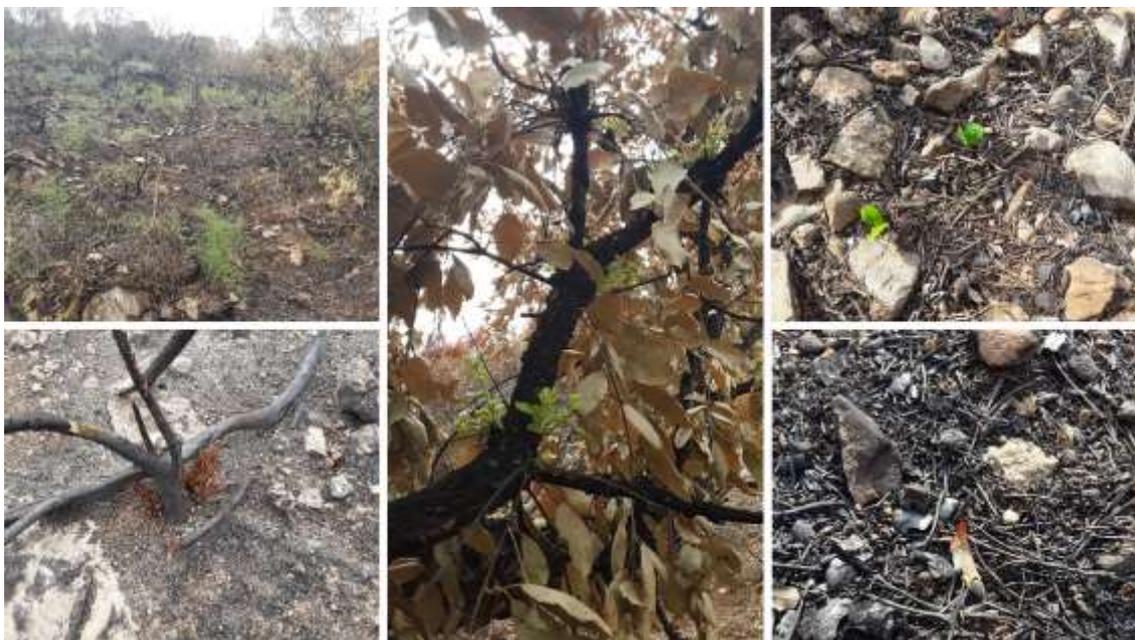
Respecto a la regeneración del estrato arbóreo, dominado por el pino carrasco, se espera una buena respuesta. Se trataba de un pinar maduro con abundantes piñas en su copa. Tras el incendio las piñas se han abierto y actualmente ya se encuentra una densidad de piñones en el suelo suficiente para conseguir una regeneración del pinar con la densidad previa al fuego, o incluso en alta densidad (Figura 20).

Figura 20. Indicios de regeneración de la vegetación un mes después del incendio. Arriba a la izquierda, vigoroso rebrote de la esparraguera. Abajo a la izquierda, rebrote de un individuo de lentisco. Centro, rebrote desde las ramas de copa del alcornoque. Arriba a la izquierda, emergencia de plántulas de algarrobo producidas por germinación tras las primeras lluvias postincendio. Abajo a la izquierda, dispersión de semillas de pino tras la apertura de piñas serótinas a consecuencia del incendio.

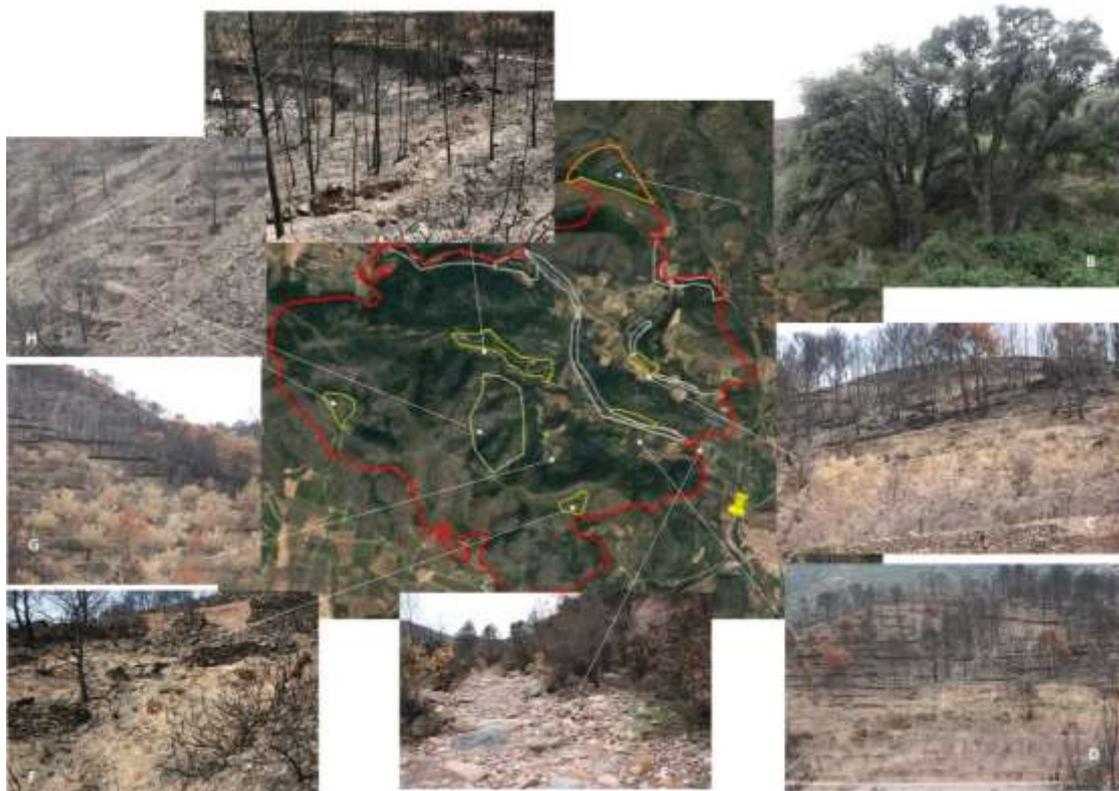
Figura 21. Localización de posibles zonas de actuación postincendio. En rojo perímetro del incendio. En blanco, zonas con riesgo de caída de troncos en zonas de tránsito. En amarillo otras zonas de actuación postincendio: A) Control de la erosión y de la madera quemada en el entorno de *La Boguera*, B) Zona potencialmente apta para la reintroducción de alcornoque (no urgente). C y D) Bancales situados en la base de laderas muy degradadas (en torno al *Aljézar*). E) Análisis hidrológico para identificar posibles hidrotecnias. F) Zona de cultivo muy degradada en el *Rincón del Baile*. G) Reposición cultivos afectados por el incendio (parcelas dispersas por todo el incendio). H) Pequeñas vaguadas con bancales degradados.

Uno de los principales riesgos, directamente derivados del incendio, puede originarse por la caída de troncos en las vías de circulación que transcurren por la zona quemada. La pista que circula por la parte central, paralela a la Rambla de Almedíjar, se encuentra en buen estado y es de amplia circulación. El resto de las pistas son accesos a las fincas de cultivo (algunos ya abandonados), en su mayoría son estrechas, con fuertes pendientes y firme en mal estado. La presencia de árboles quemados de gran porte en los márgenes constituye un factor de riesgo de daños directos sobre posibles transeúntes y de accesibilidad. Por ello se recomienda el apeo de los pinos más próximos a las pistas, su trituración y distribución por el suelo.

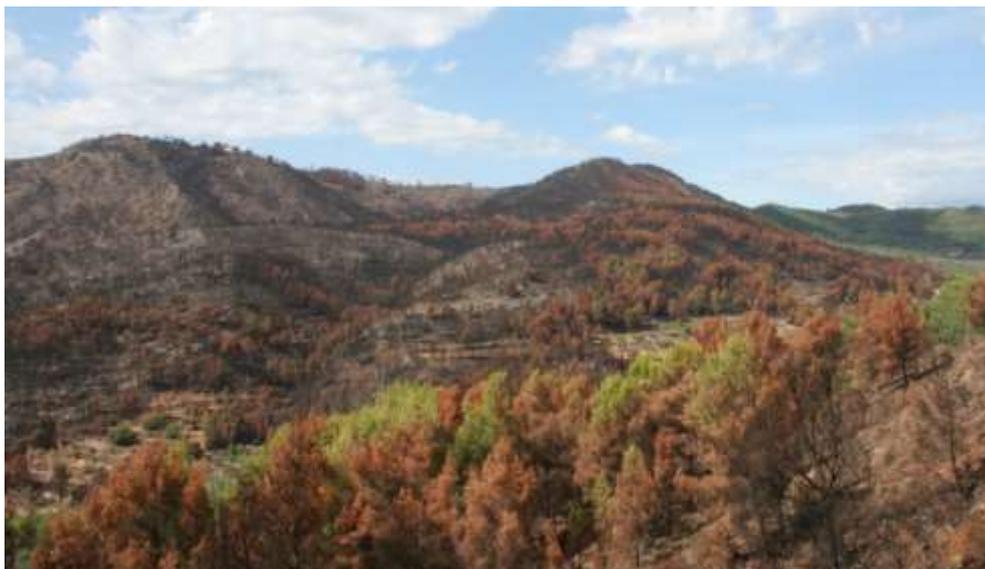
Figura 22. La presencia de pinos parcialmente afectados por el incendio aconseja realizar un seguimiento sobre la posible evolución de plagas (escolítidos), más propensas a desarrollarse sobre estos ejemplares debilitados.

En el área quemada, los árboles parcialmente afectados por el fuego deben tener un seguimiento detallado de las poblaciones de escolítidos para evitar focos de infección.

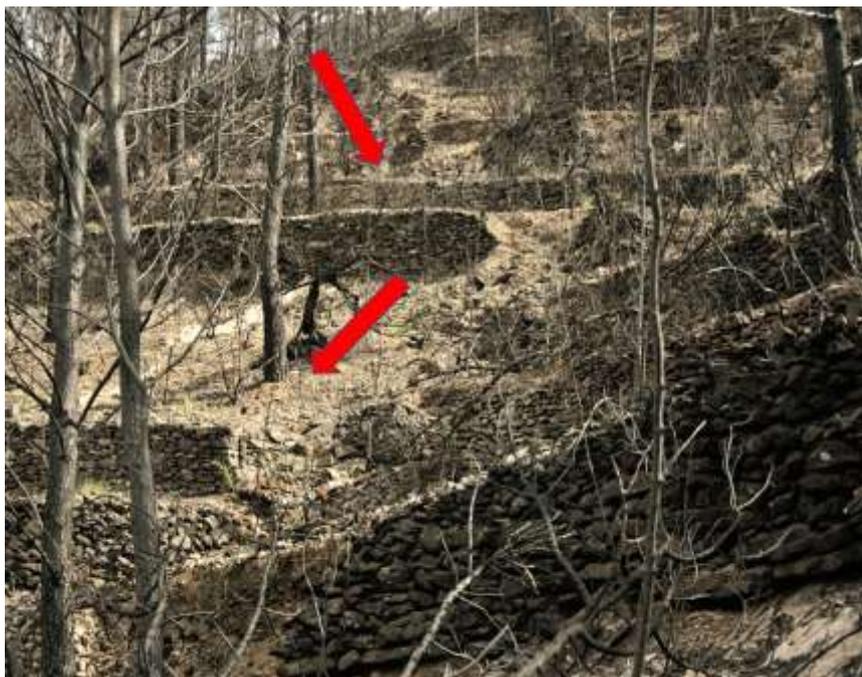
El abandono de cultivos, la fuerte pendiente y la presencia de litologías más deleznales ha favorecido el desmoronamiento de muros de bancales con el consiguiente desarrollo de procesos erosivos. En la prospección de campo se han identificado varias zonas con desmoronamientos de bancales. Las más vulnerables se encuentran en las inmediaciones de El Aljézar, El Rincón del Baile, y La Boguera entre otros (Figura 21). En estas zonas sería conveniente controlar los procesos de degradación (previos al incendio) limitando la circulación de agua.

Figura 23. Ladera con desmoronamiento de muros y concentración de escorrentía. La disposición de fajinas o fijación de troncos transversalmente en las vías de circulación podrían frenar los procesos de degradación, ya activos con anterioridad al incendio.

La mayor parte de los procesos de degradación identificados están relacionados con la rotura del muro de bancales y la consiguiente creación de vías de concentración de escorrentía (Figura 23). La reconstrucción extensiva de los muros es una opción poco viable técnica y económicamente y se debería limitar a las situaciones puntuales de máximo riesgo o como actuaciones de conservación del patrimonio. En las laderas con madera quemada se recomienda la construcción selectiva de fajinas o la fijación de troncos transversalmente en las vías de circulación de la escorrentía.

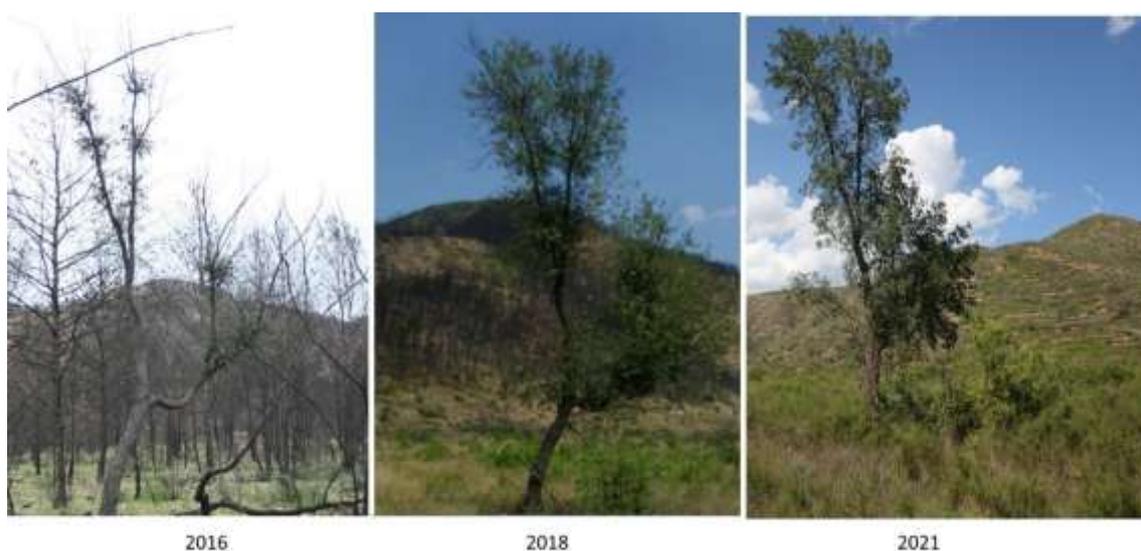
Figura 2. Evolución de un alcornoque afectado por el incendio

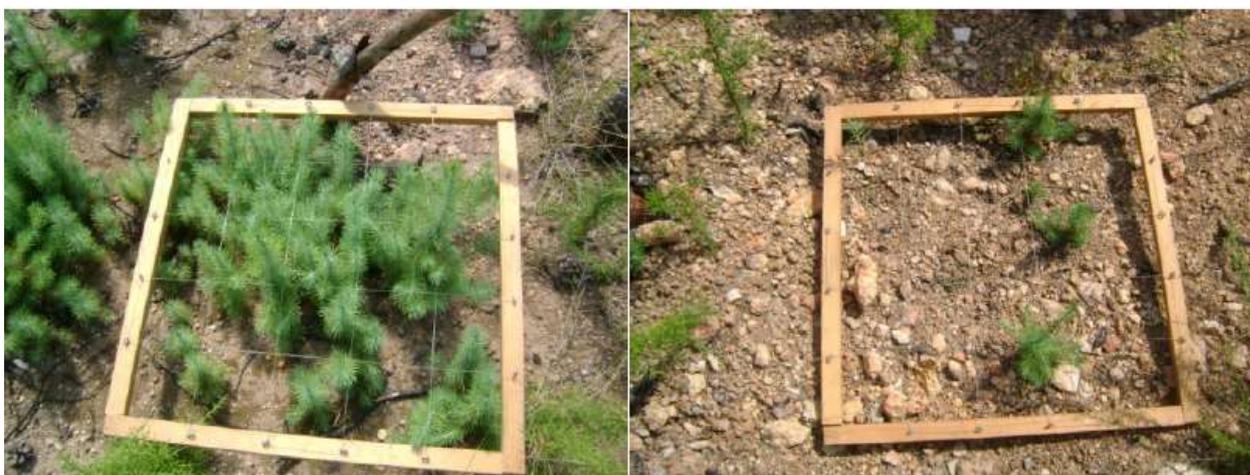
Transcurridos casi dos años del incendio, la vegetación cubría el suelo en porcentajes comprendidos entre el 40-60%. En el matorral, la especie dominante era *Ulex parviflorus* (ocupando en algunas zonas valores próximos al 40% del recubrimiento vegetal total). La germinación del pino era muy variable, pero en todos los casos se observó una germinación suficiente para garantizar el desarrollo de un pinar. Las densidades más representativas corresponderían a 750-12.000 brinzales/ha.

Figura 3. Densidad heterogénea del regenerado de pino carrasco en 2018.

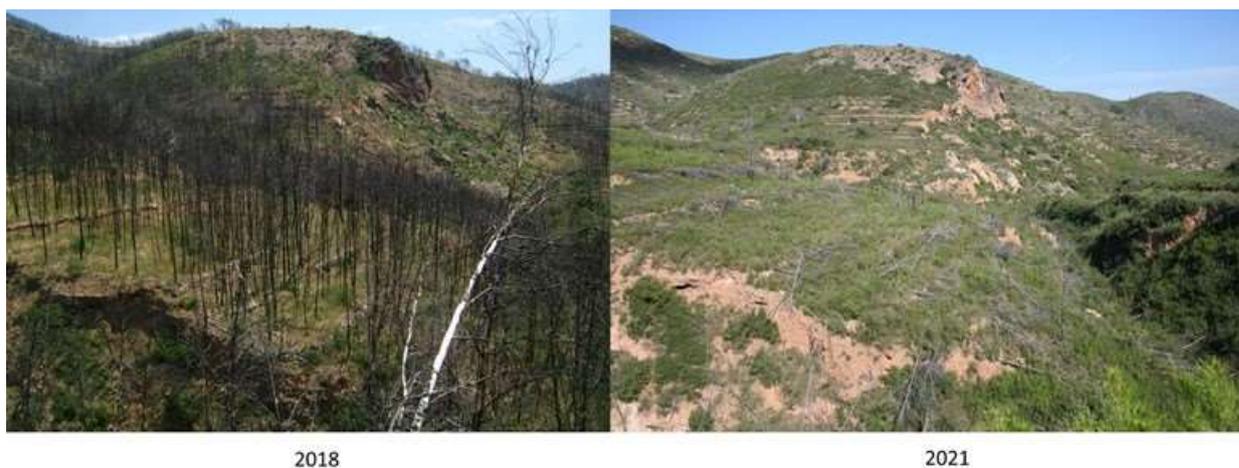
Figura 5. Ladera abancalada, cubierta por pinar de carrasco adulto en 2016 (izquierda) y en la actualidad (derecha, 2021) con regenerado hiperdenso y trocos caídos.

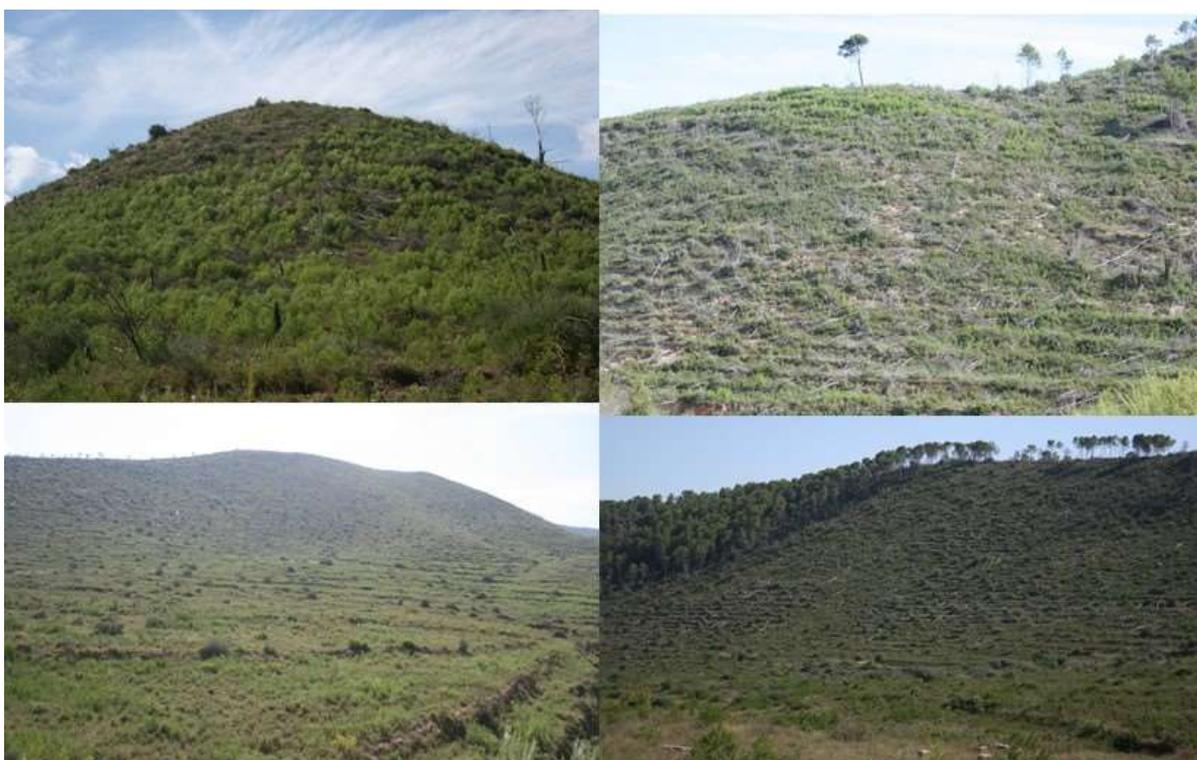
Actualmente, transcurridos 5 años del incendio, globalmente la zona del incendio de Artana ha desarrollado una continua y densa cubierta vegetal, con una abundante presencia de rodales de *Ulex parviflorus* y pino carrasco hiperdensos (más de 10.000 pies/ha) que, junto con los restos de la madera quemada, constituyen una peligrosa carga de combustible. Situación que queda agravada por la continuidad y extensión de estas zonas, muy propensas a propagar un nuevo incendio.

Figura 6. Imágenes del estado en 2021 de la regeneración de la cubierta vegetal. A destacar la elevada acumulación de combustible y su continuidad, lo cual incrementa el riesgo de propagación de un nuevo incendio.
