INFORME SOBRE EL IMPACTO DEL INCENDIO FORESTAL DE VALL D'EBO, 2015

Fundación CEAM-Programa Forestal

Informe sobre el impacto del incendio forestal de Vall d'Ebo

Fecha de prospección del incendio: 9-11 de septiembre de 2015

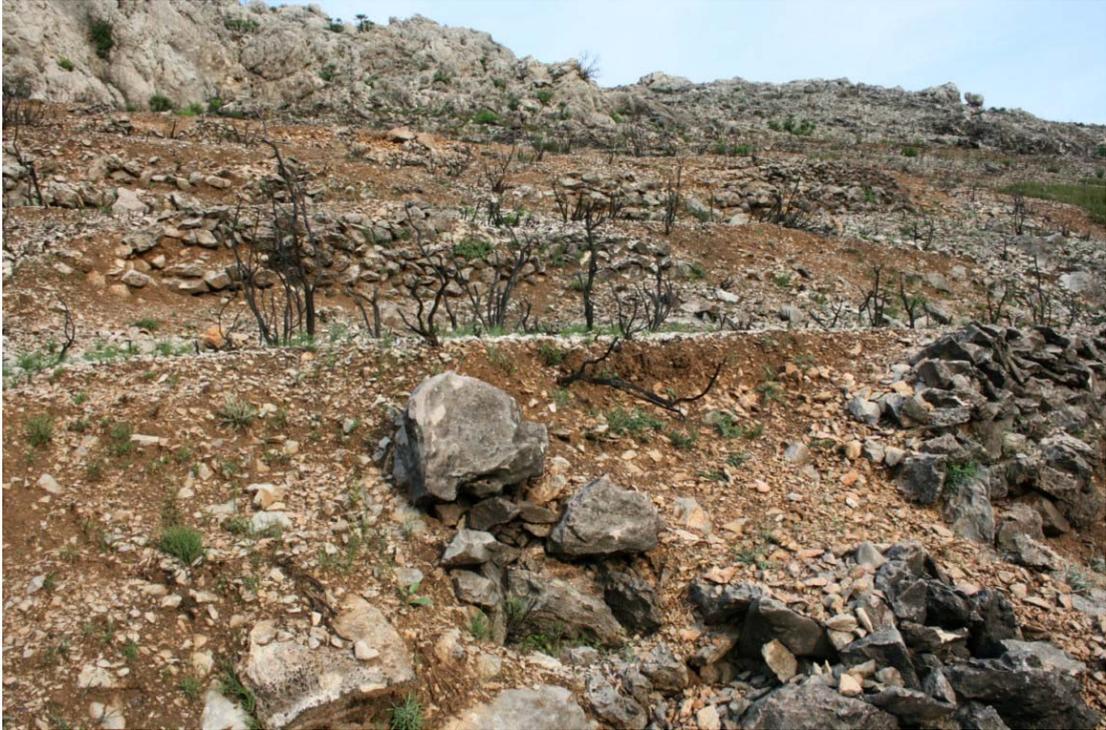
Figura 12. En las zonas con afloramientos de margas, margo-calizas o coluvios, los suelos son más profundos y han permitido su puesta en cultivo. El actual abandono de estas zonas de cultivo está propiciando el desarrollo de procesos de degradación. Si la recuperación de la cubierta vegetal no es rápida, estos procesos pueden verse agravados por los efectos del incendio.

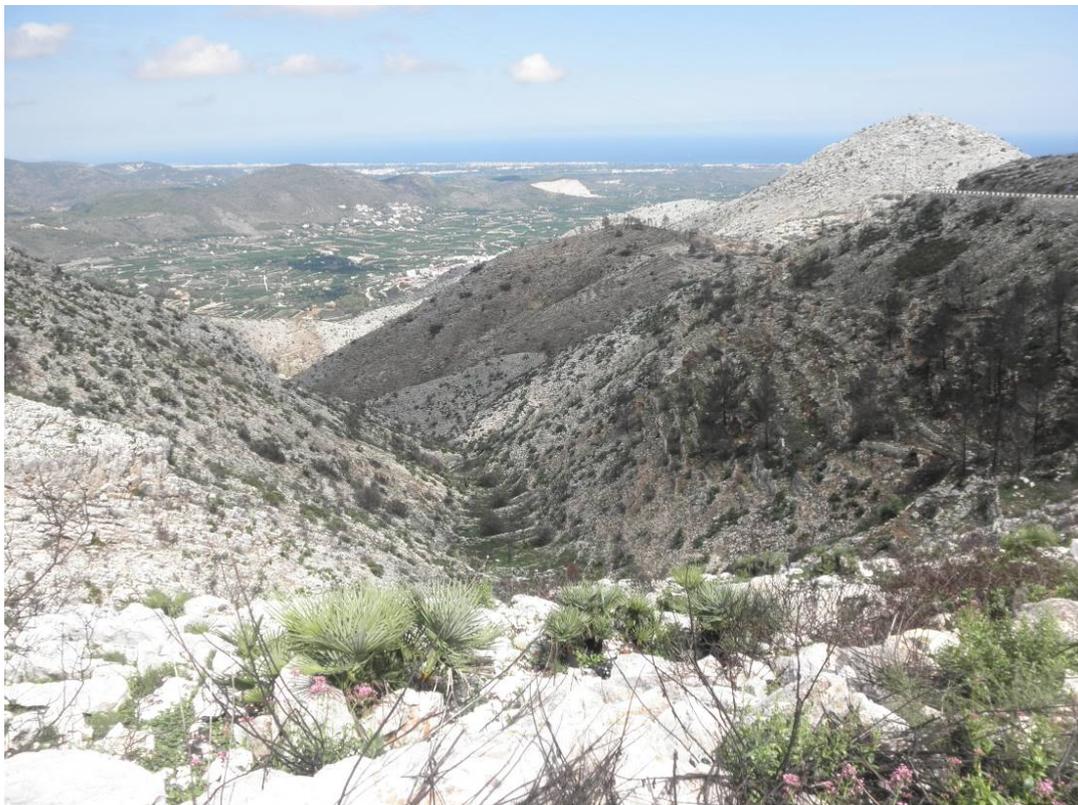
Figura 13. Los cauces con mucha pendiente que vierten directamente sobre zonas pobladas constituyen un factor de riesgo. Sin embargo, la elevada capacidad de infiltración de estas formaciones rocosas así como la rápida recuperación de la cubierta vegetal, reducen el riesgo a niveles próximos a la situación previa al incendio.

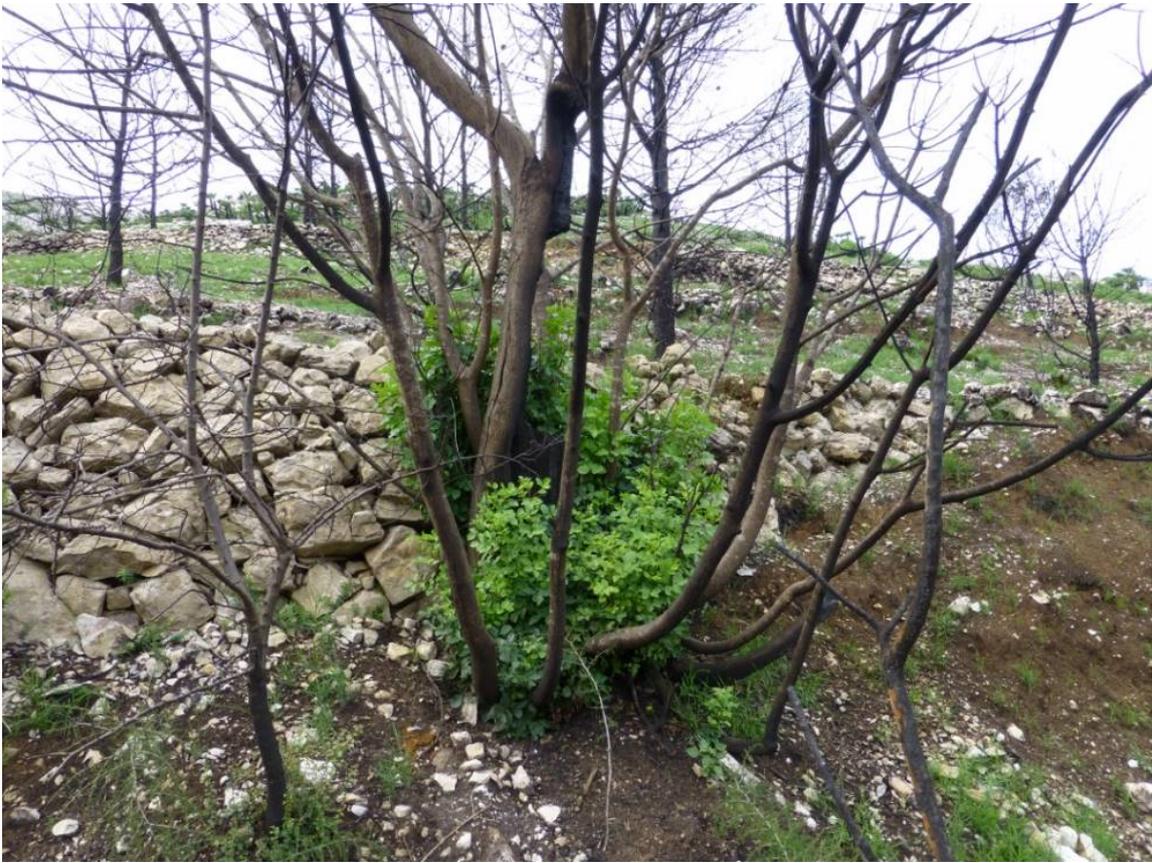
Figura 19. Fresno (*Fraxinus ornus*) afectado por el fuego, rebrotando de base. La presencia de esta especie en la zona afectada es muy marginal, con unos pocos individuos dispersos. Fotografía tomada en la zona del refugio de la *Figuereta* (Fuente: Ximo Sala).

- Seguimiento especies singulares: se recomienda hacer un seguimiento de la regeneración en el caso de los individuos de *Fraxinus ornus* y de otras especies singulares.

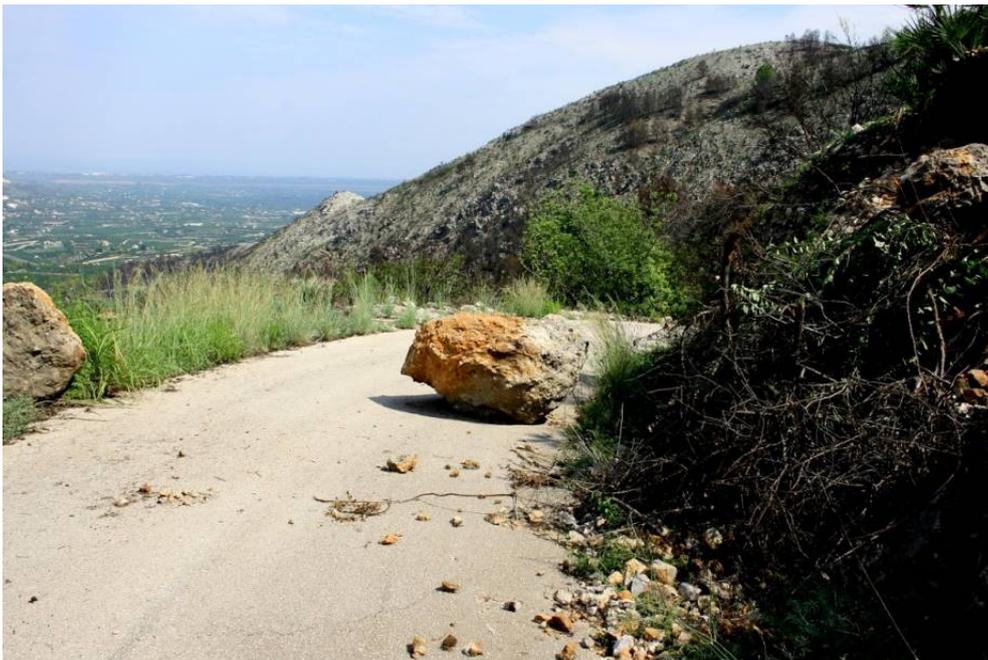
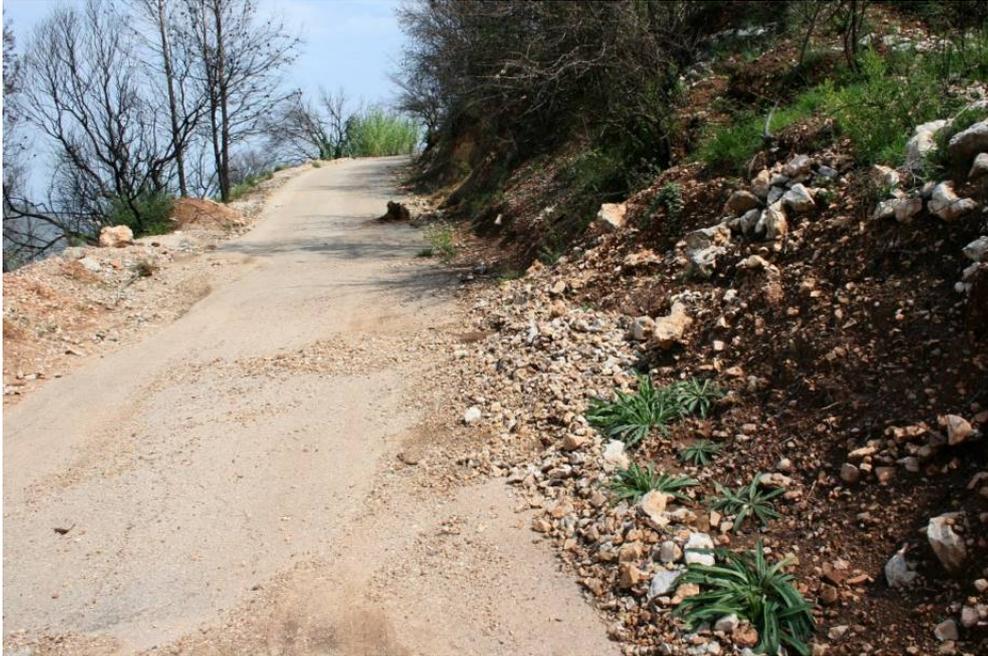
- La pista que sube desde L'Atzúbia hasta el Pla d'Almiserà, donde la inclinación del terreno, la existencia de antiguos bancales y el tipo de substrato supone un cierto riesgo de movimientos en masa y formación de cárcavas tras episodios de lluvia. De hecho, en la prospección ya se observaron algunos signos de erosión y caída de algunos materiales a la pista forestal (Fig. 26).
- *El Pla de Corral*s, vertientes de la *Solana del Garrofer* y *Tossal del Puig* donde existe la misma problemática (antiguos bancales en zonas inclinadas y substratos margosos o margo-calizos) y puede suponer movimientos de suelo y pequeños desprendimientos de piedras (Fig. 27).

Figura 26. Pista forestal entre L'Atzúbia y el Pla d'Almiserà con algún desprendimiento por inestabilidad del terreno tras las lluvias.

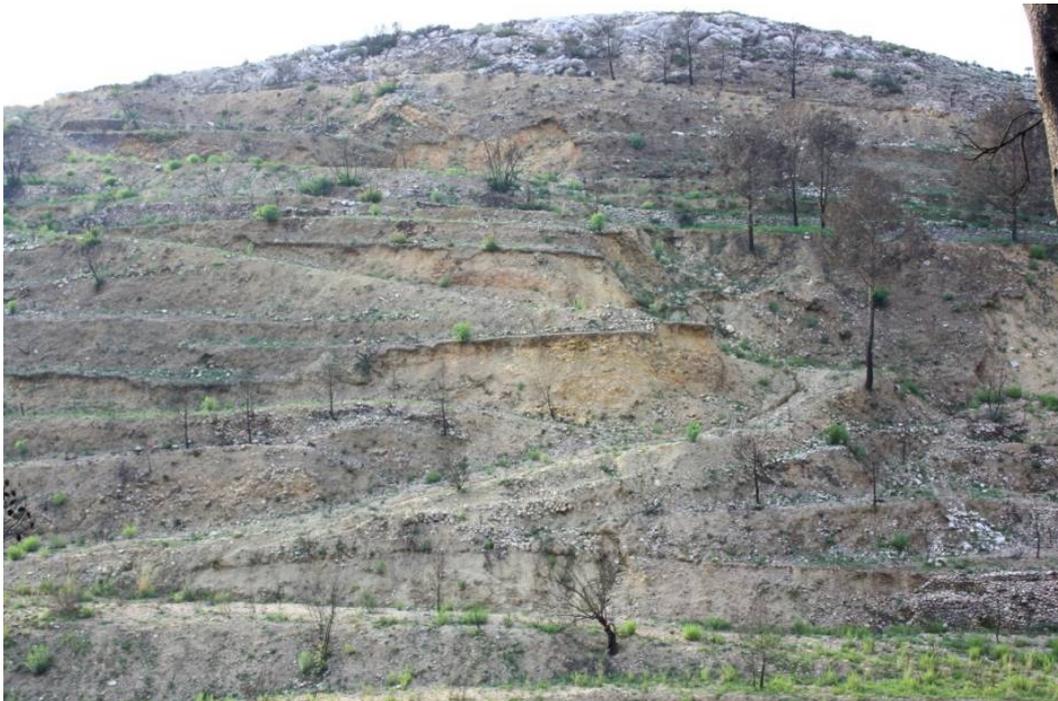
En general no se espera que ocurran procesos erosivos importantes. Se pueden producir pequeños movimientos de material en las zonas abancaladas donde los muros estén derruidos, pero serán localizados. En las zonas margosas o con coluvios, donde la vegetación todavía no recubre suficientemente el suelo (menos del 30%), puede haber un incremento de la escorrentía en las laderas muy inclinadas de los barrancos más importantes (*La Canal, Ombría de Bodoix*), lo que podría originar un aumento de la respuesta hidrológica de la cuenca en caso de eventos de lluvias muy intensos. Hay dos zonas con un riesgo específico de degradación:

Figura 27. *Tossal del Puig* con antiguos bancales desmoronándose en una zona inclinada sobre coluvios margocalizos.

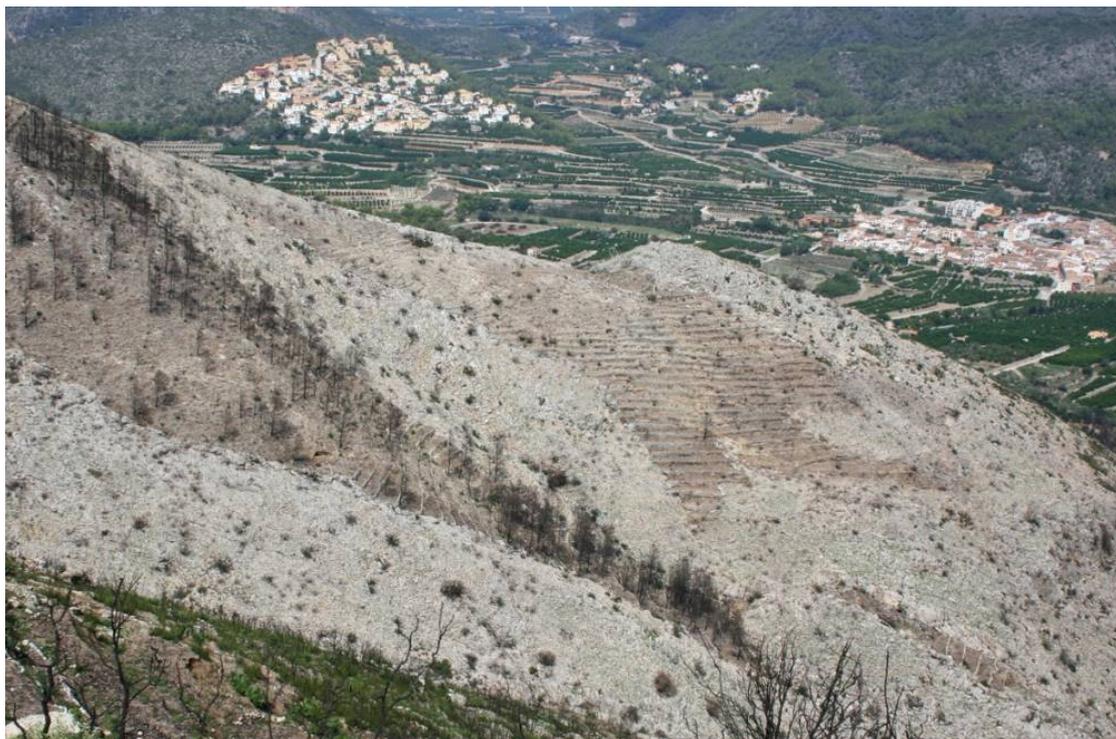
Figura 30. Barrancos calizos que drenan al municipio de L'Atzúbia. Las zonas muy pedregosas presentan menor regeneración.

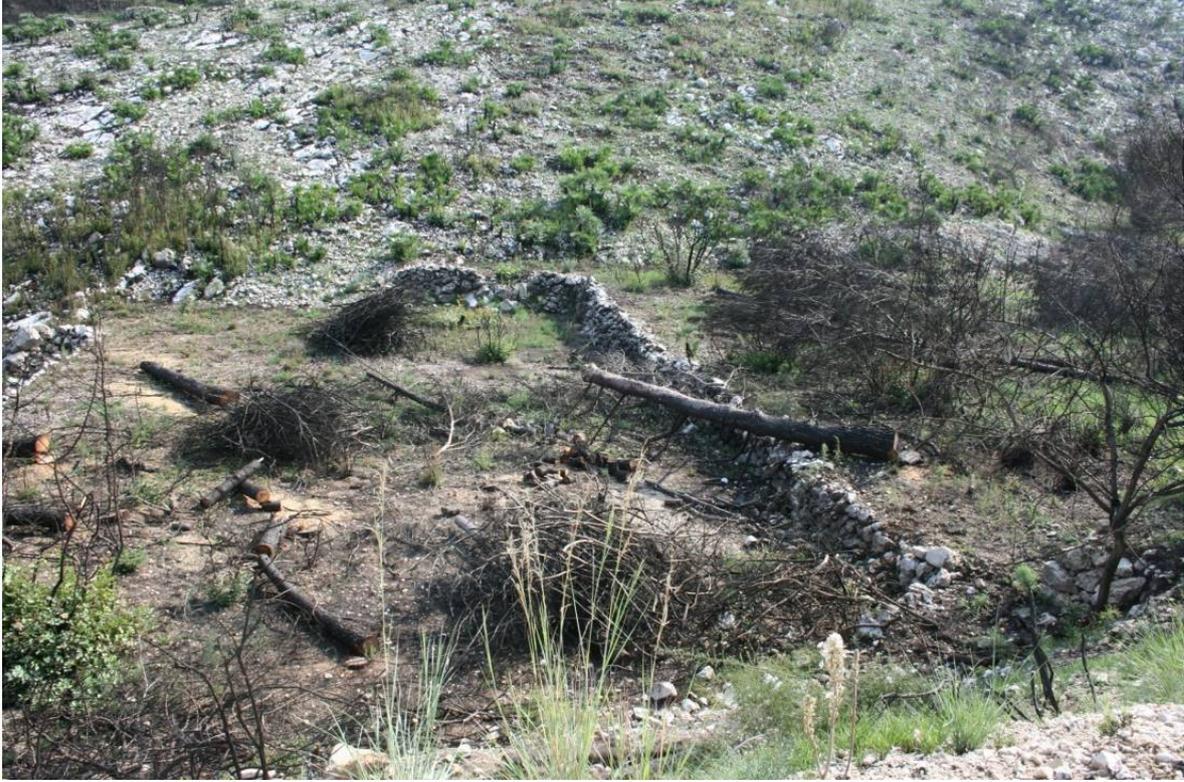
Figura 32. Bancales con corta de los pinos adultos. Muy puntualmente se ha observado la corta de madera en algunas zonas.

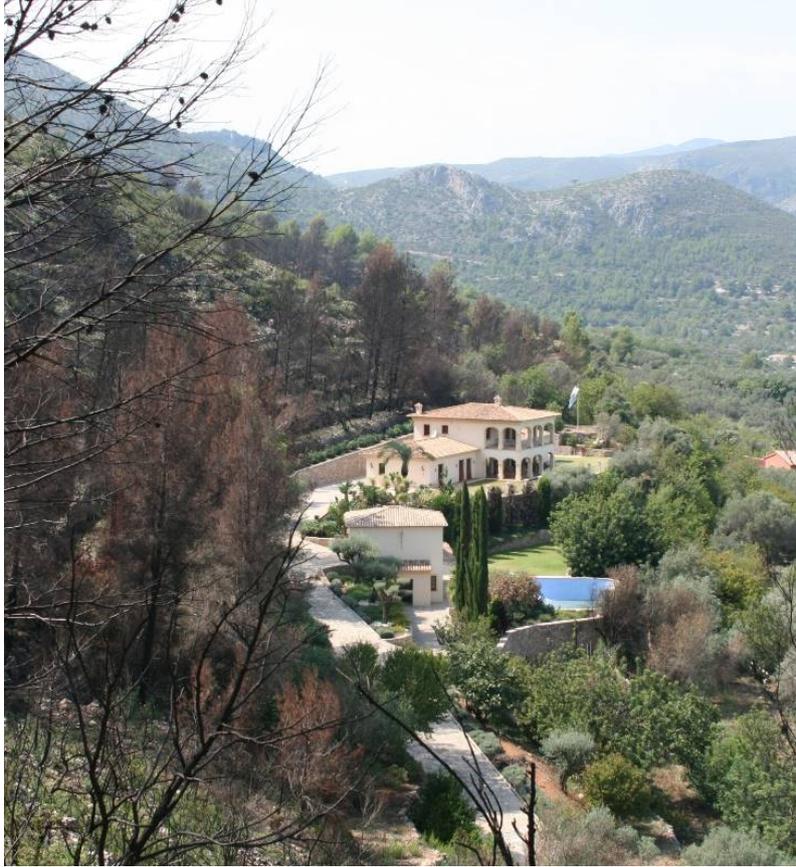
Figura 33. Perímetro del incendio entre bancales abandonados con pinar maduro (modelo de combustible 7) y áreas urbanizadas en la pista forestal que va desde el *Alto de Coma* hasta L'Atzúbia.

En estas situaciones el riesgo de pérdidas económicas en las propiedades e incluso de vidas humanas es muy alto y dificultan las actuaciones de extinción del fuego, ya que los medios dirigen su atención hacia situaciones de riesgo de propiedades y vidas humanas.

Además de la aplicación de la normativa en cuanto a la estructura y localización de la interfaz¹, se recomienda el mantenimiento de franjas de baja densidad de combustible, favoreciendo las especies poco inflamables como el aladierno, el olivo, el algarrobo, lentisco o madroño frecuente en estas áreas.

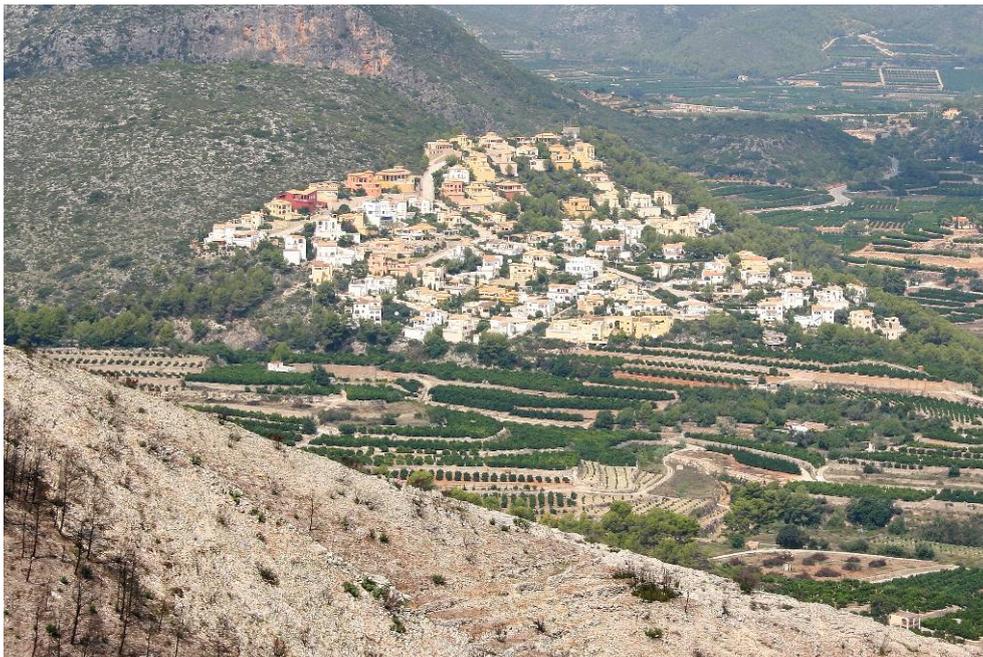
Figura 34. Urbanización en el término de la L'Atzúbia sin ningún control del combustible en la interfaz urbano-forestal y con alto riesgo de sufrir pérdidas materiales por el efecto del fuego.

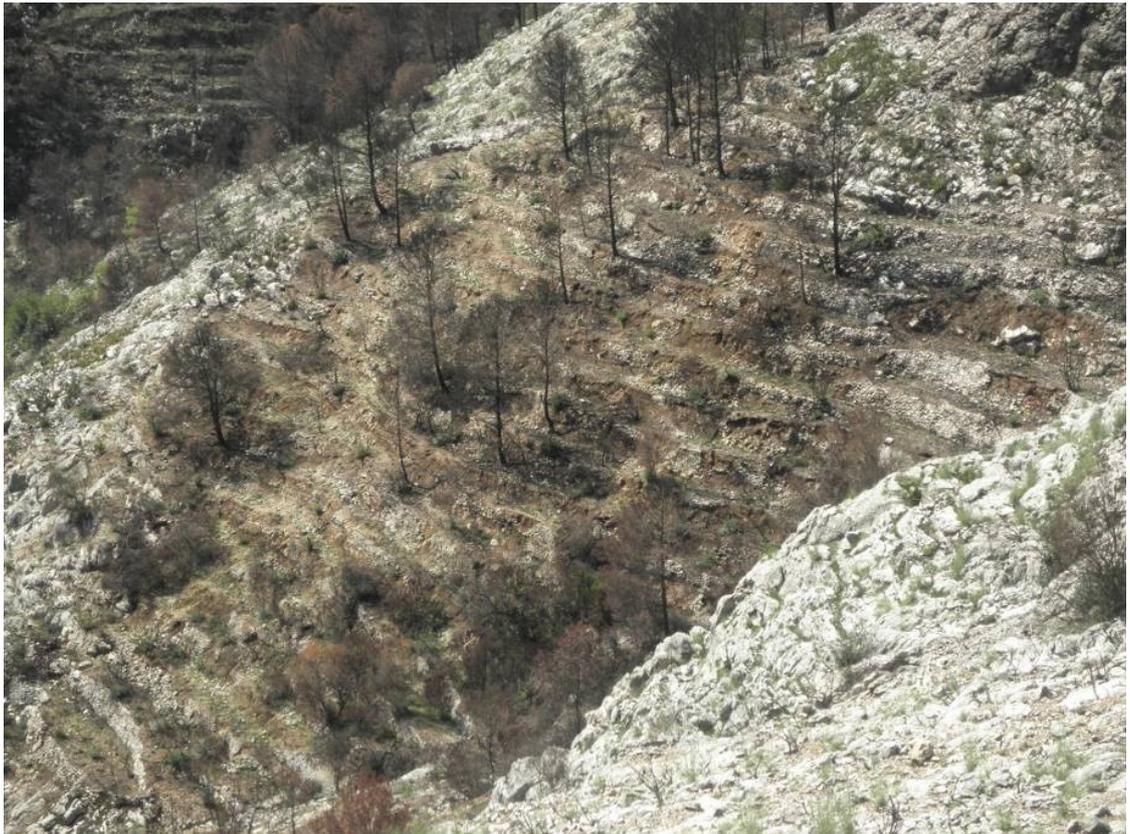
Figura 35. Antiguos bancales con pinos en proceso de desmoronamiento. Cortar los pinos y dejar los troncos y ramas dispuestos transversalmente en los bancales puede hacer un efecto de retención de sedimentos y evitar un desmoronamiento acelerado, favoreciendo la recuperación de la vegetación. También es recomendable dejar las piñas y ramas finas para favorecer la regeneración del pinar, además su descomposición servirá para mantener la fertilidad del suelo.

- En los rodales de pinar fuera de la interfaz se recomienda apearse los árboles y dejar los troncos y ramas en el sitio para la protección de los muretes (Fig. 35). En función de la accesibilidad se pueden trocear los troncos y distribuir las astillas sobre el suelo.

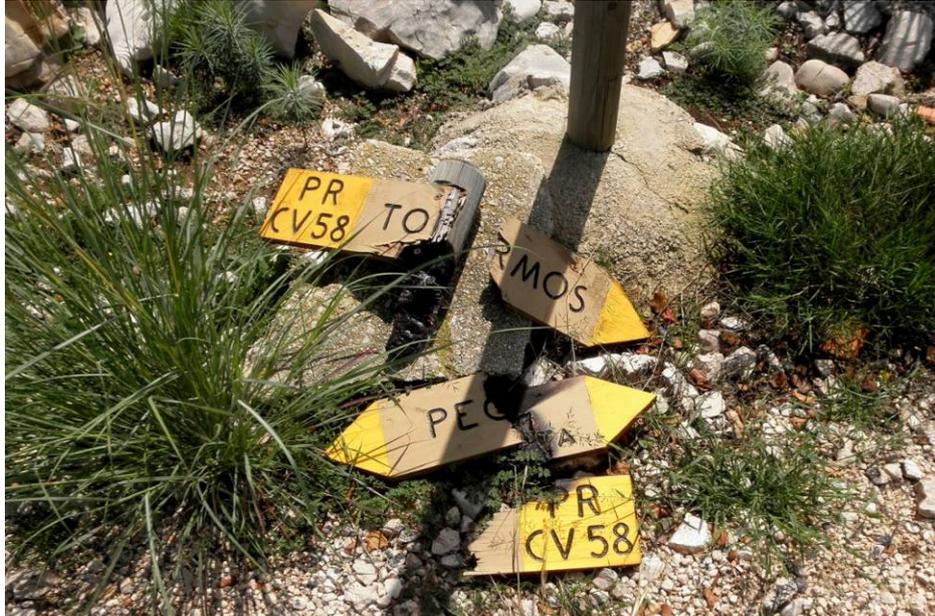
Figura 36. Cartel señalizador de senderos afectado por el incendio.

- Reposición elementos recreativos. En algunos casos se ha visto afectados elementos como señalización de pistas y senderos que se deberían reponer para favorecer el y mantener actividades ligadas al senderismo (Fig. 36).
