# INFORME SOBRE EL IMPACTO DEL INCENDIO FORESTAL DE SONEJA-AZUÉBAR, 2021

**Destinatario:** *Conselleria d'Agricultura, Desenvolupament Rural, Emergència Climàtica i Transició Ecològica. D.G. Prevenció de incendios*

**Redactado por:** Alloza J.A., Santana V., Vallejo V.R.

**20 de septiembre de 2021**

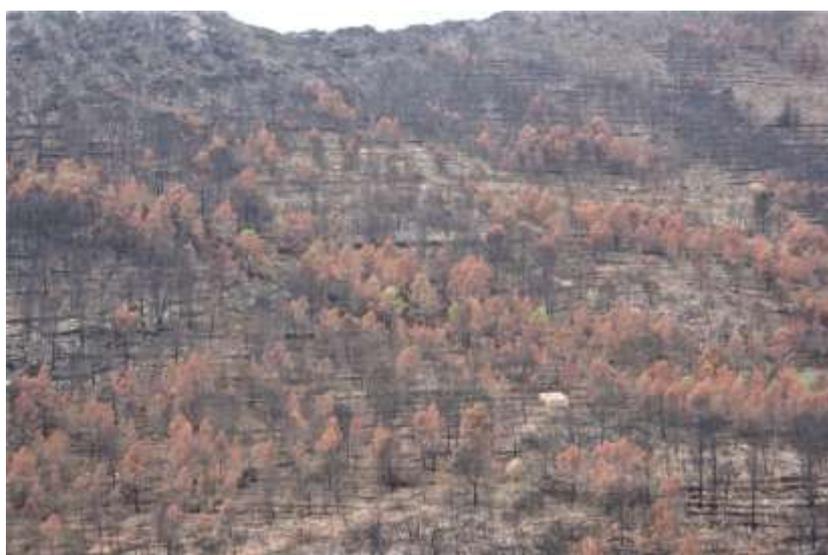
Figura 7. Ladera totalmente abancalada, cubierta actualmente por pinar de pino carrasco.

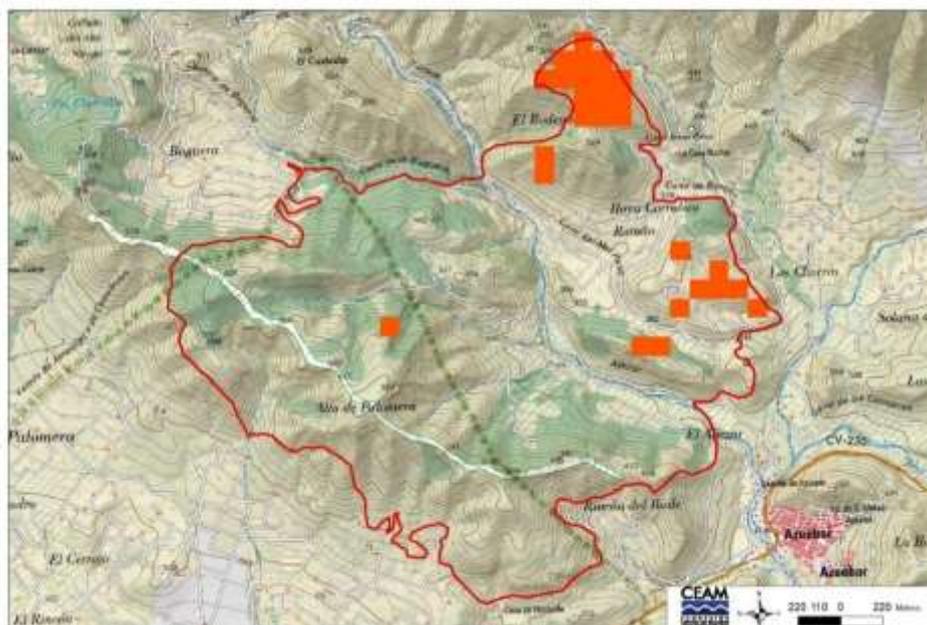
Un 10% de la zona quemada se ha visto afectada, durante los últimos 25 años, por un incendio previo (Figura 8). Los años en los que se han registrado incendios previos son: 1993, 1995 (66% de la zona con recurrencia de incendios), 1998, 2000 y 2014.

Figura 8. Recurrencia de incendios. En rojo superficie afectada por incendios en el periodo 1993-2020.

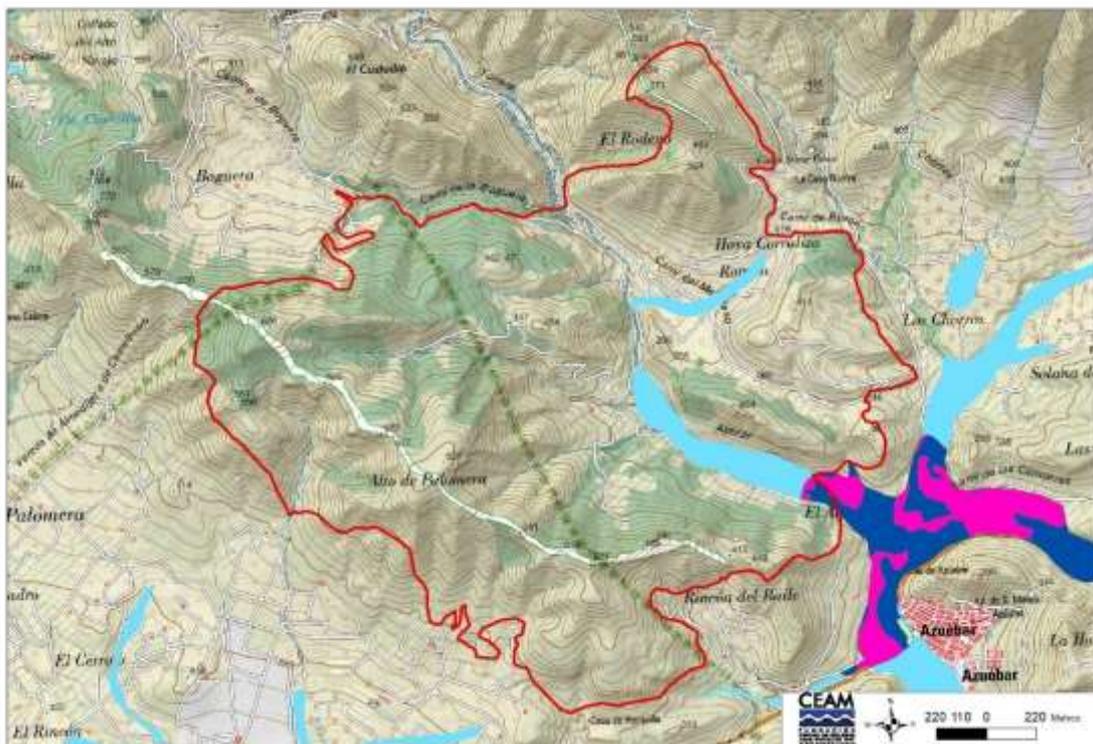
Figura 11. Zonas con peligrosidad geomorfológica (azul claro), peligrosidad nivel 6 (azul oscuro) y riesgo bajo de inundación (morado). Fuente: Cartografía PATRICOVA.

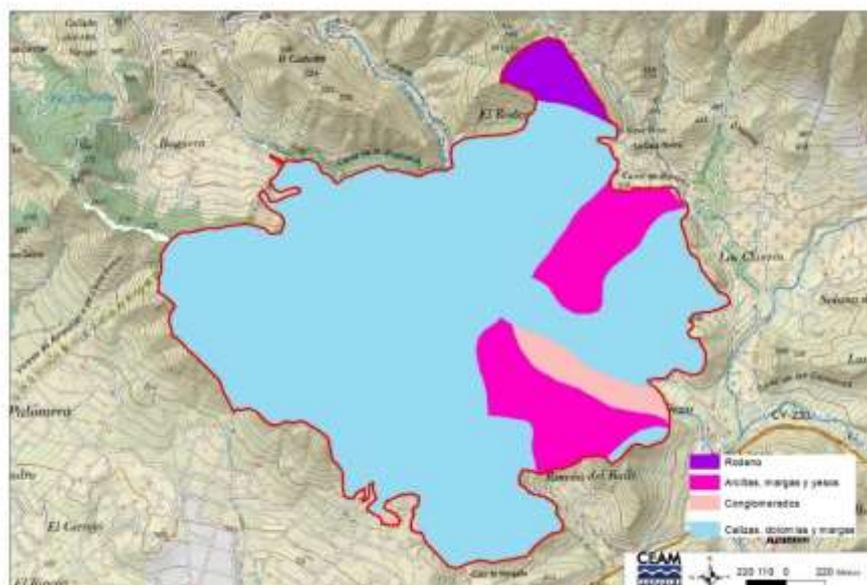
Figura 12. Distribución litologías dominantes (Fuente: Instituto Geológico y Minero, 1:50000). En la prospección de campo se identificó la zona de rodano y una alternancia de margas y sustratos calizos. Las zonas con presencia de margas están abancaladas y, en función del periodo transcurrido desde el abandono y la pendiente de la ladera, con síntomas, más o menos intensos, de procesos erosivos.

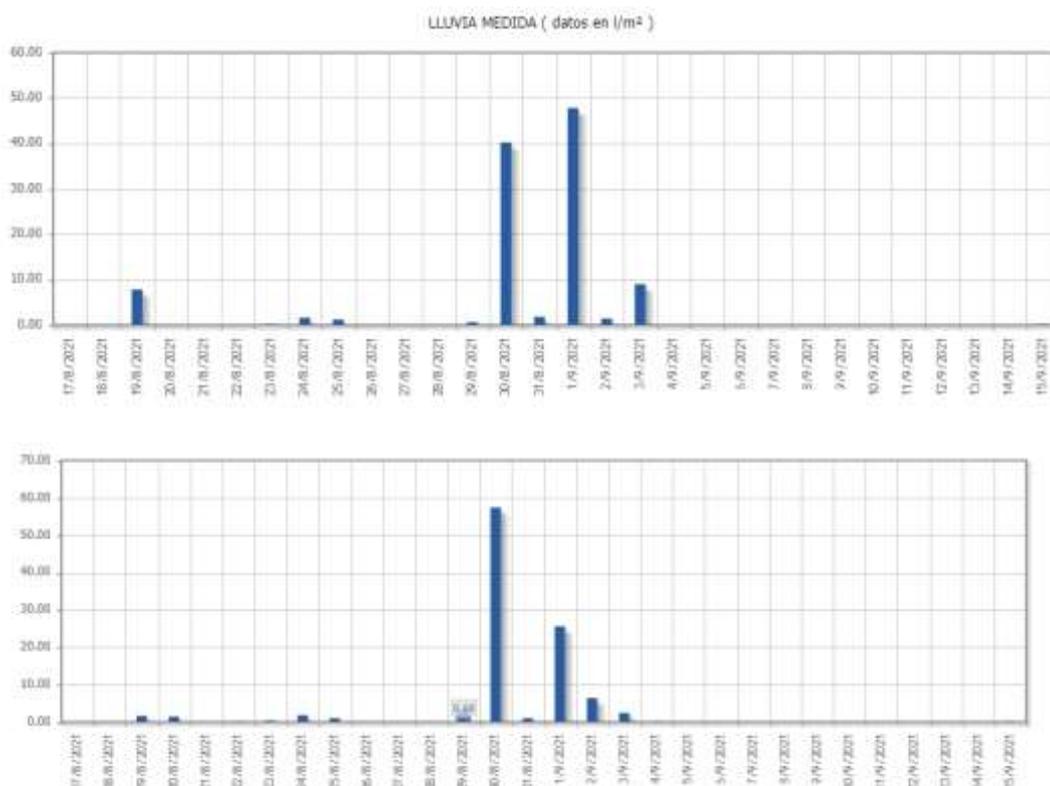
Según los datos de las estaciones del S.A.I.H de la Confederación del Júcar, desde mediados de agosto hasta principios de septiembre han tenido lugar unas intensas precipitaciones en la zona. Desde la extinción del incendio, prácticamente con sólo 2 episodios de lluvia, se han registrado más de 100 mm (Figura 14). Precipitaciones similares han quedado registradas en la red AVAMET (p.e. 77mm en Chóvar o 102 mm en Alfondiguilla), con máximos en 24 horas de casi 60 mm.

Figura 14. Distribución de la precipitación diaria registrada en el pluviómetro SAIH de la Confederación del Júcar en Sot de Ferrer (Superior) y Alfondeguilla (Inferior) con posterioridad al incendio (del 17 de agosto al 15 de septiembre).

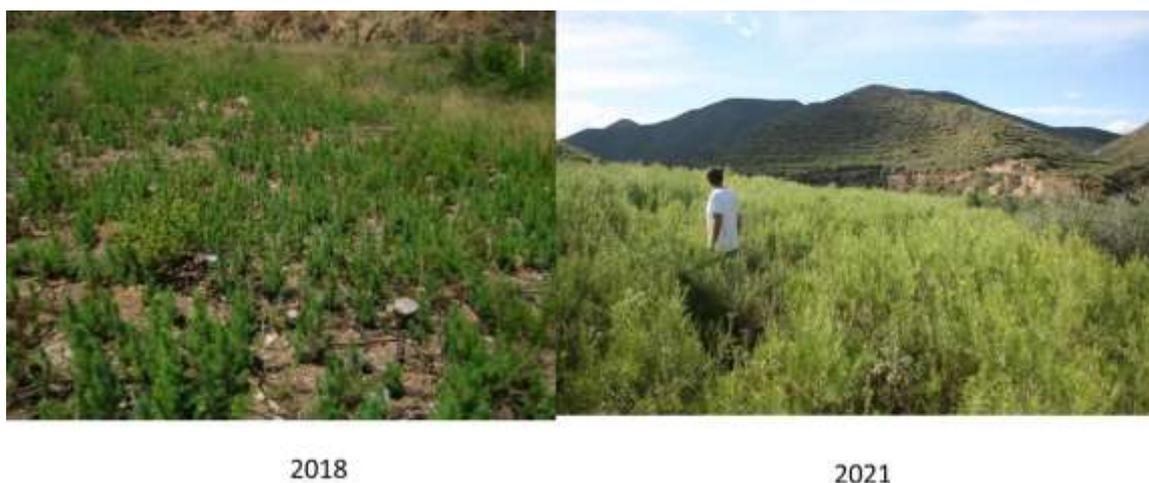
El grado de recubrimiento del suelo por la vegetación (y la pedregosidad superficial) ya era suficiente para reducir el riesgo de erosión a niveles similares a la situación previa al incendio. En este sentido, la presencia generalizada de laderas abancaladas contribuyó a impedir el desarrollo de procesos erosivos de gravedad.

Figura 4. Evolución de un regenerado en 2018 y 2021.
