INFORME SOBRE EL IMPACTO DEL INCENDIO FORESTAL DE VALL D'EBO, 2015

Fundación CEAM-Programa Forestal

Informe sobre el impacto del incendio forestal de Vall d'Ebo

Fecha de prospección del incendio: 9-11 de septiembre de 2015

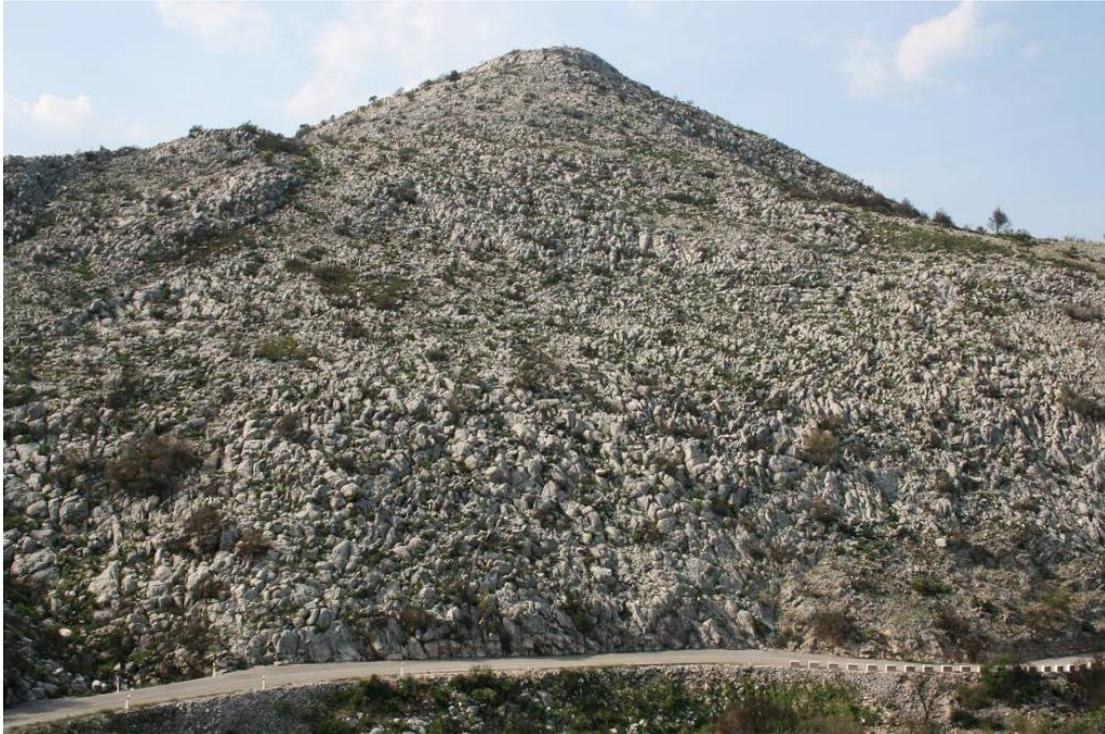
La abundancia de materiales calizos duros en superficie y una orografía abrupta propician que los suelos sean muy pedregosos y poco profundos, e incluso casi inexistentes en amplias zonas de afloramientos continuos (Fig. 11). Debido a la permeabilidad de las rocas calizas y a la presencia de bancales en las partes bajas de las laderas con mayor profundidad de suelo, los arrastres de sedimentos por escorrentía superficial son de escasa consideración y se realizan a cortas distancias.

Figura 11. Típica ladera con afloramiento calizo en superficie, donde la presencia de suelo está reducida a pequeñas cavidades (*Tossal de Molines*, carretera Pego-Vall d'Ebo). Previamente al incendio, la vegetación era un matorral disperso.

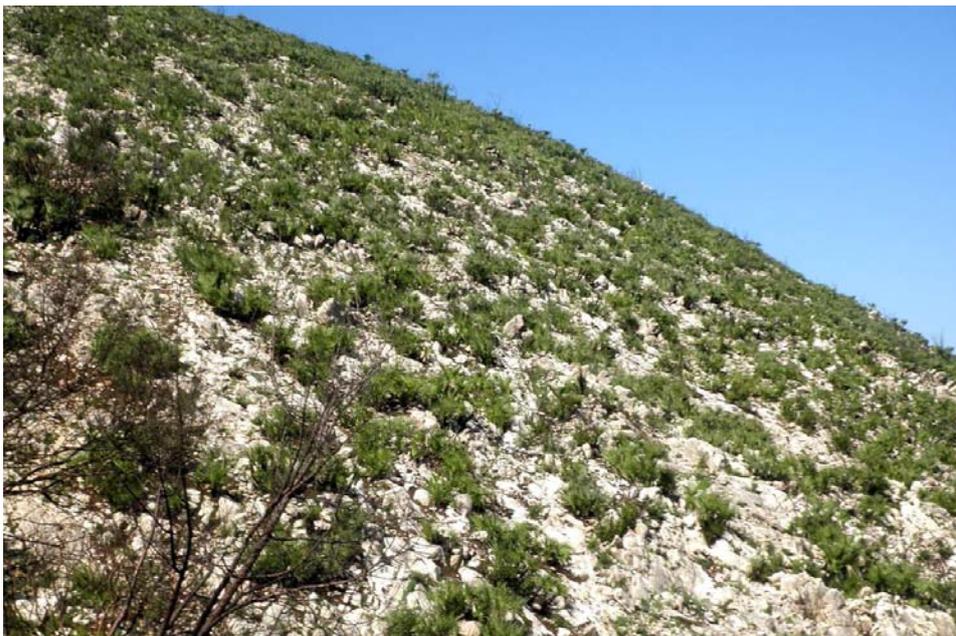
Figura 16. Vertiente en la zona de *Pla d'Almisera* (pista forestal entre la cumbre y L'Atzúbia) donde se observó una elevada presencia de palmito (*Chamaerops humilis*) rebrotando después del incendio.

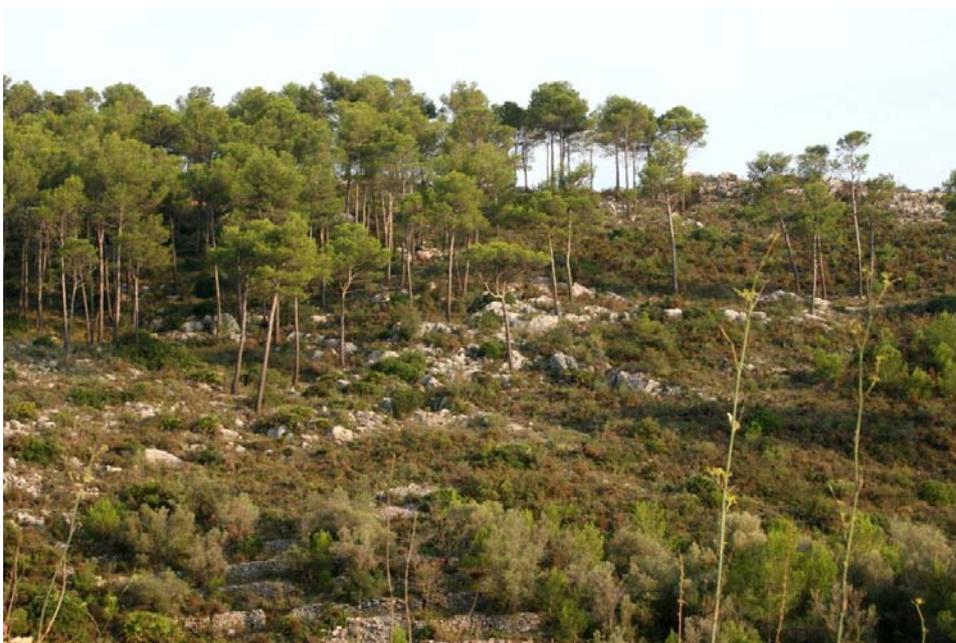
Figura 17. Rodal de pinar sin quemar en la zona limítrofe del incendio (*Los Parranxos*, carretera Pego-Vall d'Ebo). La vegetación bajo el pinar corresponde al mismo tipo de vegetación que se encuentra en otras unidades (matorral mediterráneo) con presencia de especies rebrotadoras aunque en algunas zonas de bancales abandonados está dominado por especies germinadoras como romero y aliaga.

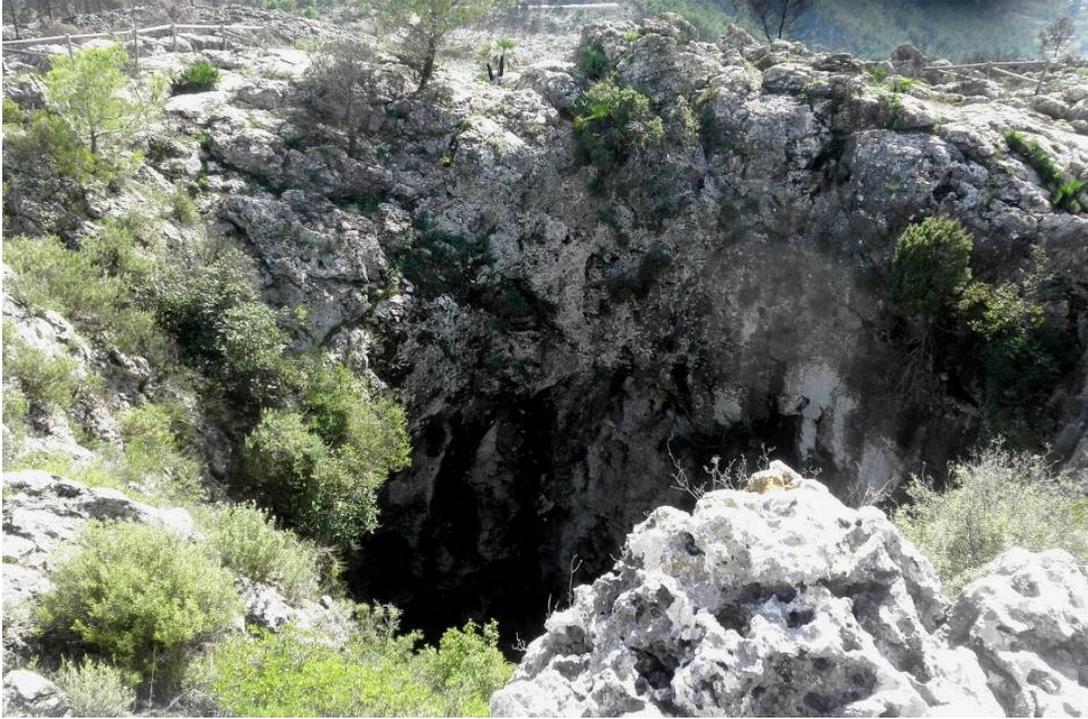
Otras zonas de interés para la vegetación como el *Avenc Ample* no fueron afectados por el incendio en sus paredes por lo que la vegetación no sufrió los efectos del fuego (Fig. 18). Otras zonas con especies singulares, como fresnos (*Fraxinus ornus*), se vieron afectados pero en la actualidad están rebrotando (Fig. 19).

Figura 18. Fotografía del *Avenc Ample* que no se ha visto afectado por el incendio, por lo que se ha preservado la comunidades vegetales que albergan sus paredes.

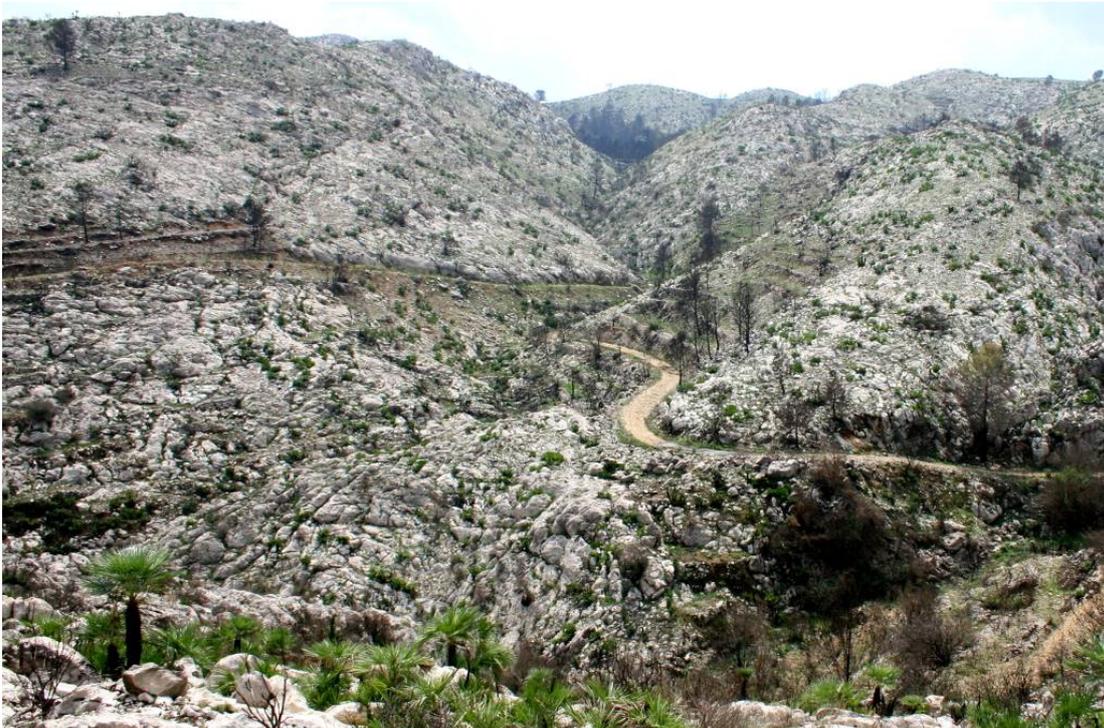
Esta zona presenta en general relieves muy abruptos, con pendientes entre 30 y 45º y abundantes afloramientos rocosos que no permiten el desarrollo de suelos profundos (en general, menores de 30 cm de profundidad; Fig. 20). Los suelos predominantes son suelos rojos mediterráneos (tipo *Leptosoles renzinicos*), fisurales, ricos en arcillas, muy pedregosos, con fertilidad moderada. Este tipo de suelos suelen ser muy permeables, lo que favorece la infiltración del agua.

Figura 20. Relieves calizos abruptos alternado con otras zonas coluviales ocupadas por antiguos bancales. Zona del Corral de la Bassa, al fondo se puede observar la pista de Vall d'Ebo a L'Atzúbia-Pego.

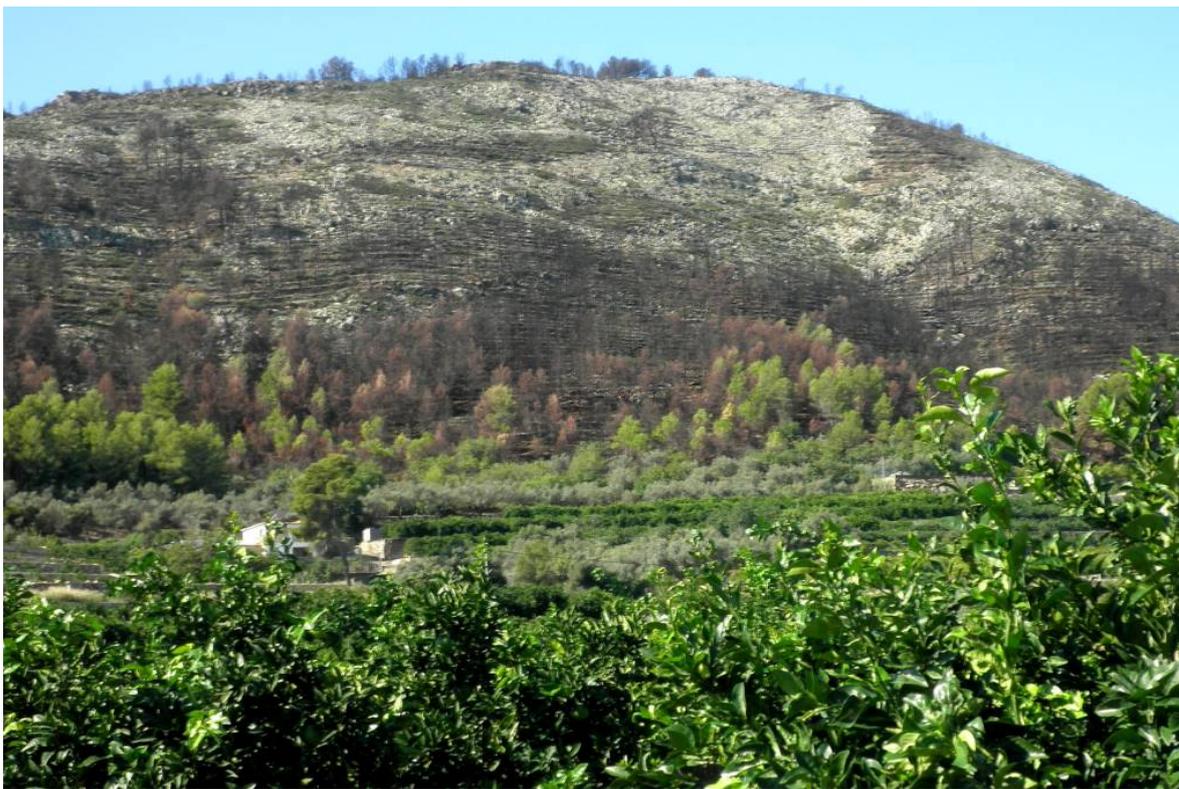
Figura 21. Pinares maduros en laderas bajas, sobre antiguos bancales abandonados, próximos a cultivos en activo (Les Comes, Pego).

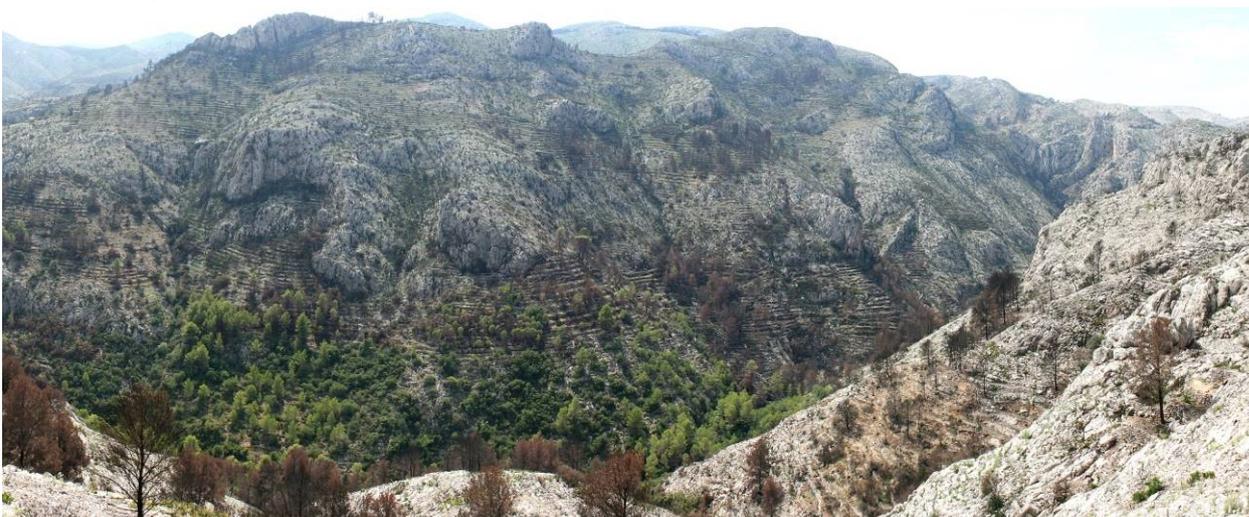
Figura 22. Zona de la Ombría de La Canal con antiguos bancales afectados por el incendio ocupando las zonas coluviales y con mejores condiciones para el cultivo. La parte inferior del barranco no fue afectada por el incendio y se conservan los bosquetes de carrasca que existían en esa zona.

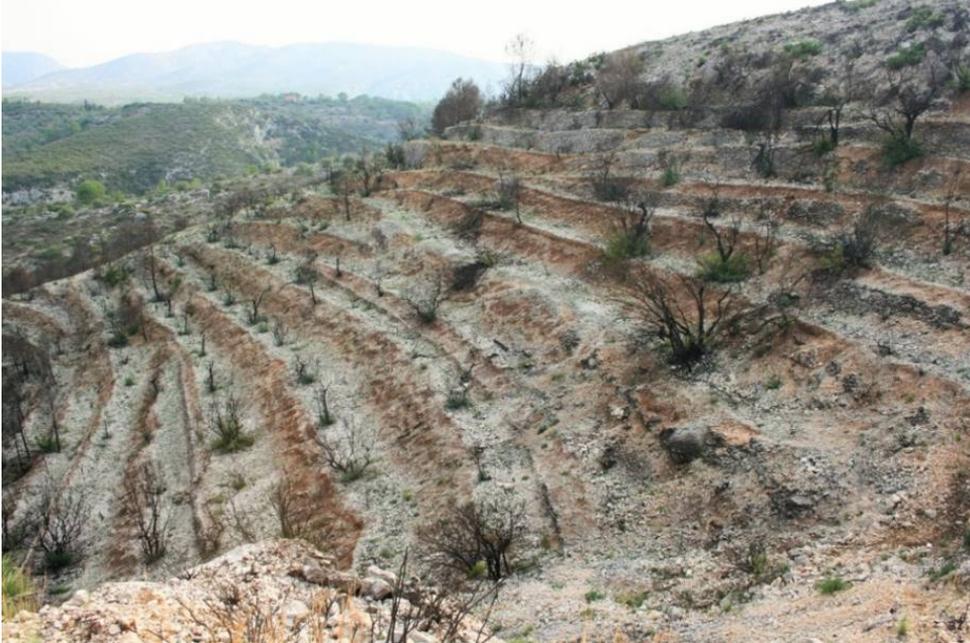
En general, el estado de conservación de los muretes de piedra es bueno, con desmoronamientos puntuales en la mayoría de puntos de observación visitados. En algunos puntos donde coincide una inclinación fuerte del terreno, se pueden producir fenómenos erosivos de cierta importancia, como en la carretera que circula entre el alto de *La Coma* en dirección a la Atzúbia, en sus pendientes más pronunciadas (ver apartado Riesgo erosivo). También se observa que algunos de los muros de los bancales están parcialmente derruidos y algunos inicios de procesos de regularización de las vertientes (Fig. 23), que pueden favorecer procesos de erosión laminar y movimientos en masa localizados.

Figura 23. Detalle de los bancales abandonados en la zona de *Corralets*.

Sería recomendable la extracción de la madera quemada en todos los bancales abandonados de las áreas urbano-forestal y de la interfaz agro-forestal para evitar daños y pérdidas en las propiedades, así como en las vías de acceso.

- En zonas más degradadas y con fuertes pendientes se podrían realizar albarradas con los troncos y las ramas para frenar la escorrentía. Estas actuaciones deberían realizarse con mucha precaución para que no supongan una mayor degradación del entorno.

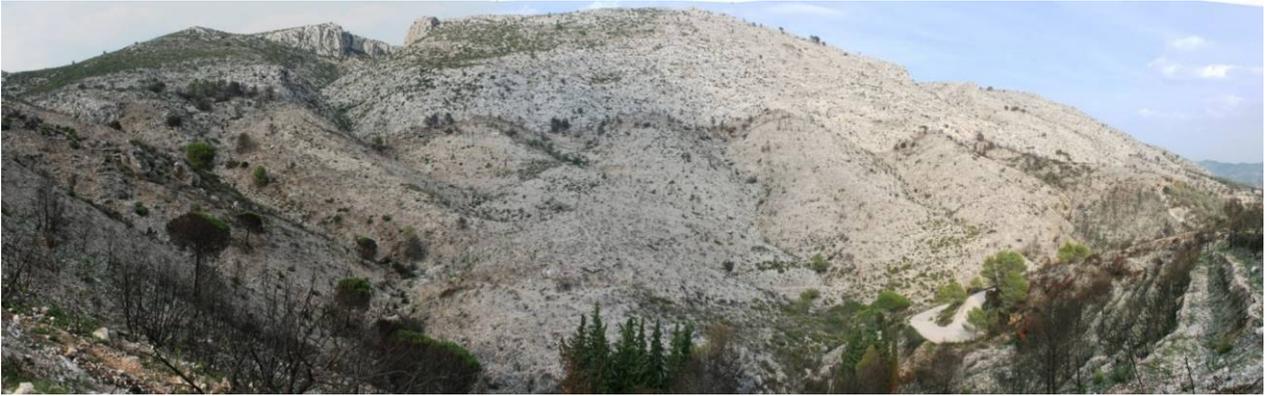
Esta unidad corresponde con una pequeña zona, en los parajes de *Pla dels Corralets* y zonas bajas de la *Solana del Garrofer*, en la parte Este del incendio (Fig. 24). Se trata de relieves margo-calizos, en muchos casos coluviales, con pedregosidad abundante pero pocos afloramientos y con bancales abandonados en algunas zonas (un 30% de la superficie). Como se ha comentado en la unidad anterior, los bancales están en proceso de degradación, con caídas de muretes y pequeños movimientos en masa debido a la inclinación de las pendientes.

Figura 24. *Solana del Garrofer* con vertientes donde dominan los substratos margosos y margo-calizos con otras zonas coluviales.

- A medio plazo, en las zonas con baja proporción de especies rebrotadoras, en antiguos bancales o zonas margosas (ver Relieves margosas) o zonas de pinar sin regeneración, se podría plantear labores de reforestación para incrementar la resiliencia de estas zonas frente al riesgo de nuevos incendios. Sin embargo, previo a cualquier labor de reforestación se deberían considerar aspectos tan importantes como la existencia de cierta cubierta vegetal que evite mayor degradación del terreno, la profundidad del suelo en las zonas de actuación, así como de la adecuación de la especie y las técnicas de reforestación en función de las características del terreno.

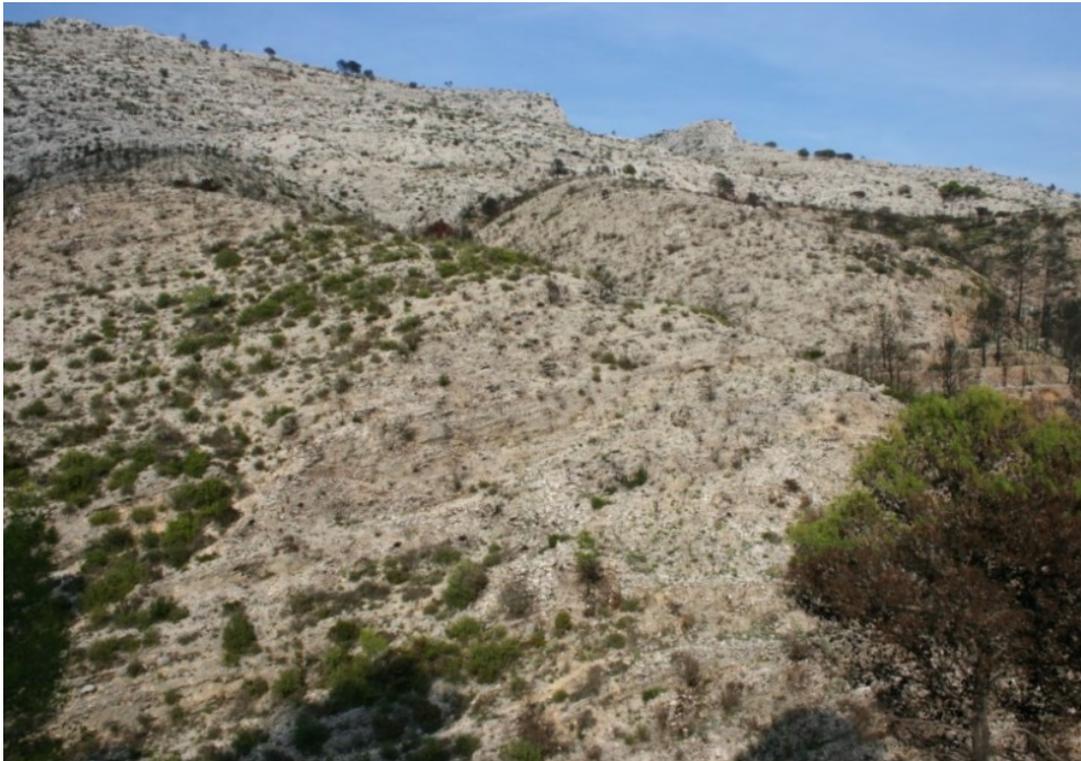
Figura 25. Zona *Pla de Corralets* - *Solana del Garrofer* con vegetación que no ha sido afectada por el incendio. La vegetación era un matorral bajo y disperso dominado por especies germinadoras como romero y aliaga.

La vegetación dominante estaría compuesta por especies arbustivas como el romero y la aliaga (*Rosmarino-Ericion*), con especies rebrotadoras en menor proporción (coscoja, lentisco, palmito, aladierno) y un estrato herbáceo disperso con lastón (Fig. 25). En antiguos bancales también se encuentran especies arbóreas como pino carrasco, almendros, algarrobos y olivos. La severidad del incendio ha sido media a alta, aunque en enclaves donde la vegetación era más dispersa (*Solana del Garrofer*) ha quemado de modo discontinuo, dejando rodales sin quemar (Fig. 25). El estrato herbáceo se ha consumido en el incendio.

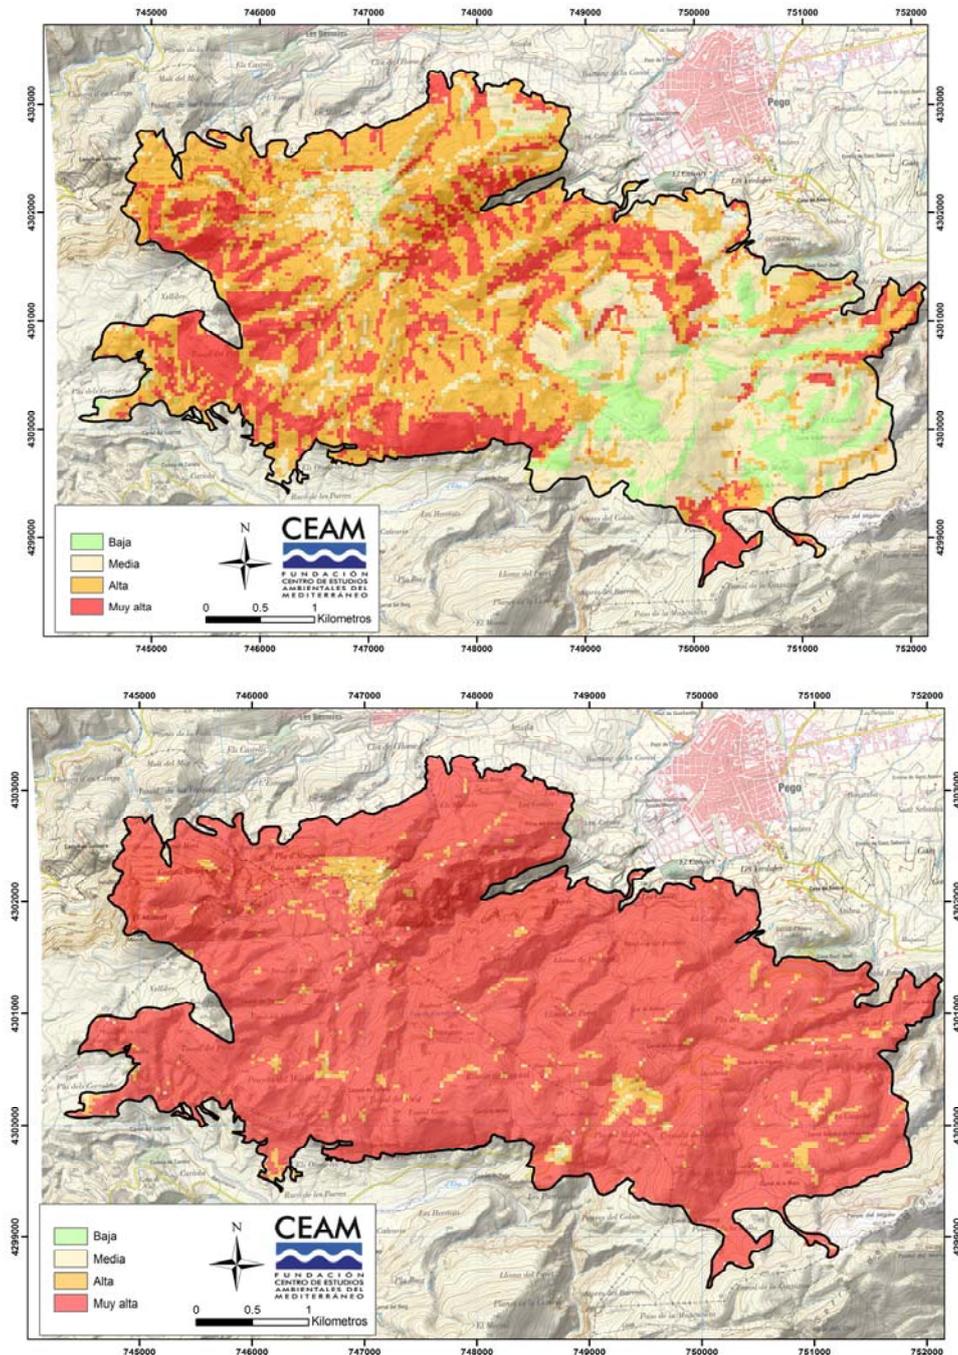
Según la cartografía del PATFOR, el riesgo de erosión potencial (riesgo sin considerar la protección de la cubierta vegetal) es muy alto en toda la zona (pérdidas de suelo superiores a 250 t/ha/año). Esta estimación, resultado de aplicar el modelo RUSLE3D, surge por una sobrevaloración de la erosionabilidad del suelo. Así, la cartografía asigna a la zona quemada un valor del factor K comprendido entre 0,22-0,26 (el máximo regional es de 0,3). Sin embargo el incendio afectó a una zona muy permeable, con abundancia de afloramientos y pedregosidad. Esta sobrevaloración también se produce para las estimaciones de la erosión actual (Fig. 28).

Figura 28. Superior: erosión actual (situación previa al incendio). Inferior: erosión potencial (inmediatamente después del incendio). La aplicación del modelo RUSLE3D (Cartografía del PATFOR) muestra una sobrevaloración de las pérdidas de erosión, actuales y potenciales. Para la situación actual (previa al incendio), la cartografía del PATFOR indica un riesgo alto o muy alto al 67% de la superficie del incendio, por su parte el Inventario Nacional de Erosión de Suelos estima pérdidas de erosión altas o muy altas en el 15% de la zona afectada.

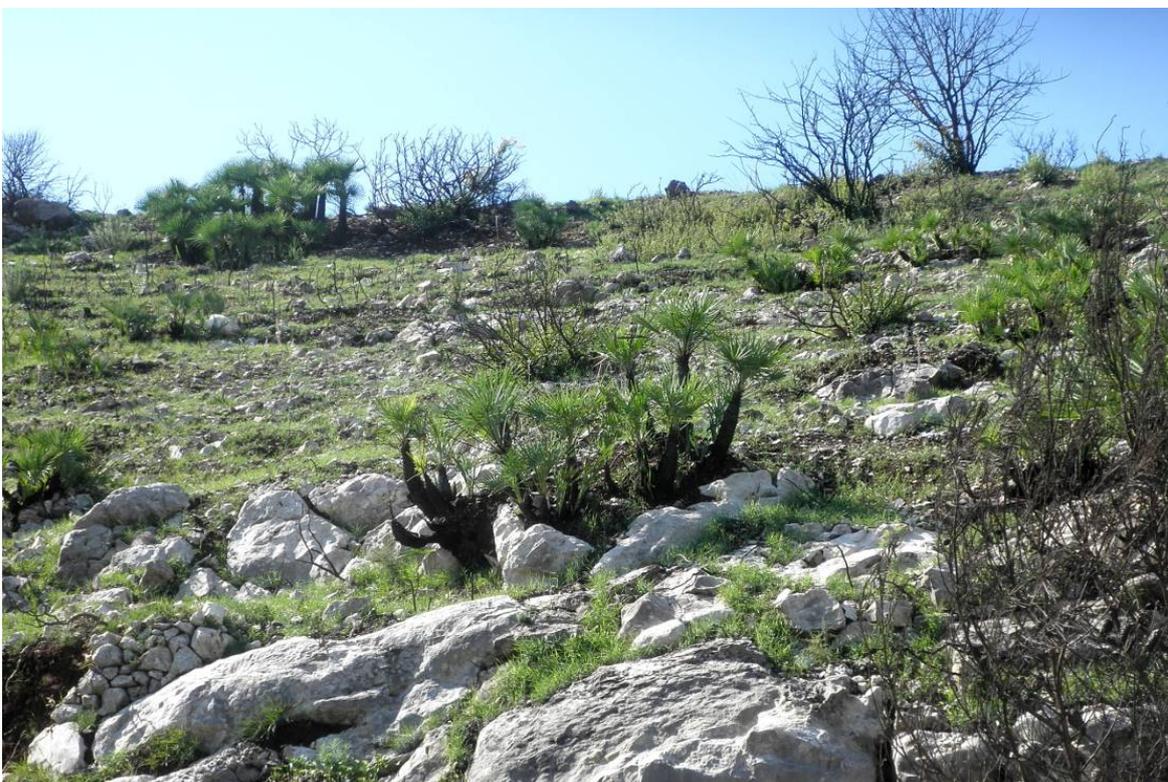
Figura 29. Vertientes con buena recuperación de la vegetación en la zona del *Tossal del Temple-Corral de la Bassa*.

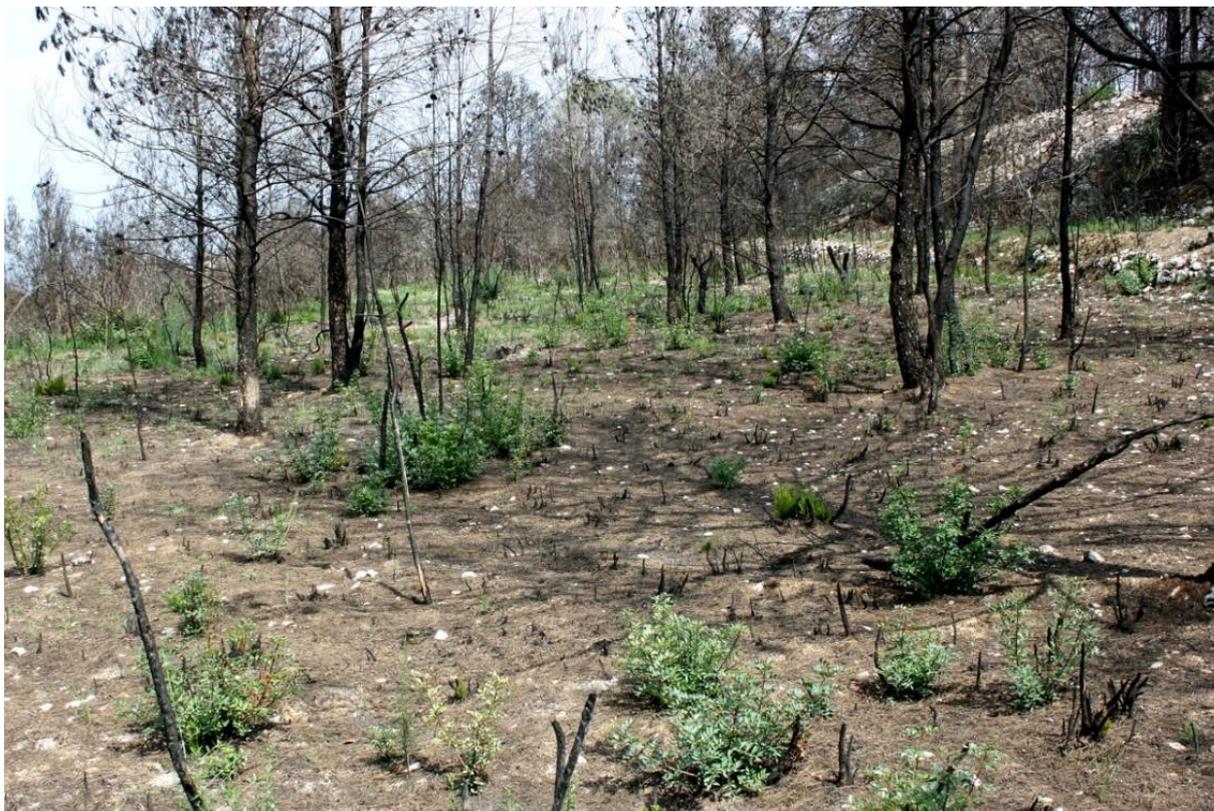
La regeneración del sotobosque dominado por especies rebrotadoras será buena en los próximos meses (Fig. 31). Especies como el aladierno, espino negro, coscoja, lentisco y árboles rebrotadores como el olivo, algarrobo y puntualmente la encina, ya presentan rebrotes que pueden alcanzar el metro de altura. Estas especies rebrotadoras ya representaban porcentajes de cobertura muy superiores al 70%. Es previsible que al año del incendio la cobertura vegetal en estas áreas sea superior al 50%.

Figura 31. Zona abancalada con pinos en el *Corral de la Bassa*. Obsérvese la buena regeneración de lentisco.
